## **Kurzbericht Sanierung Abwasseranlagen Schulanlage Melchenbühl, 3073 Muri b. Bern**

| Bauvorhaben: | Sanierung Abwasseranlagen |
| Objektadresse: | Bersetweg 19 + 21 + 23 + 25, 3073 Muri b. Bern |
| Bauherr: | Einwohnergemeinde Muri b. Bern |

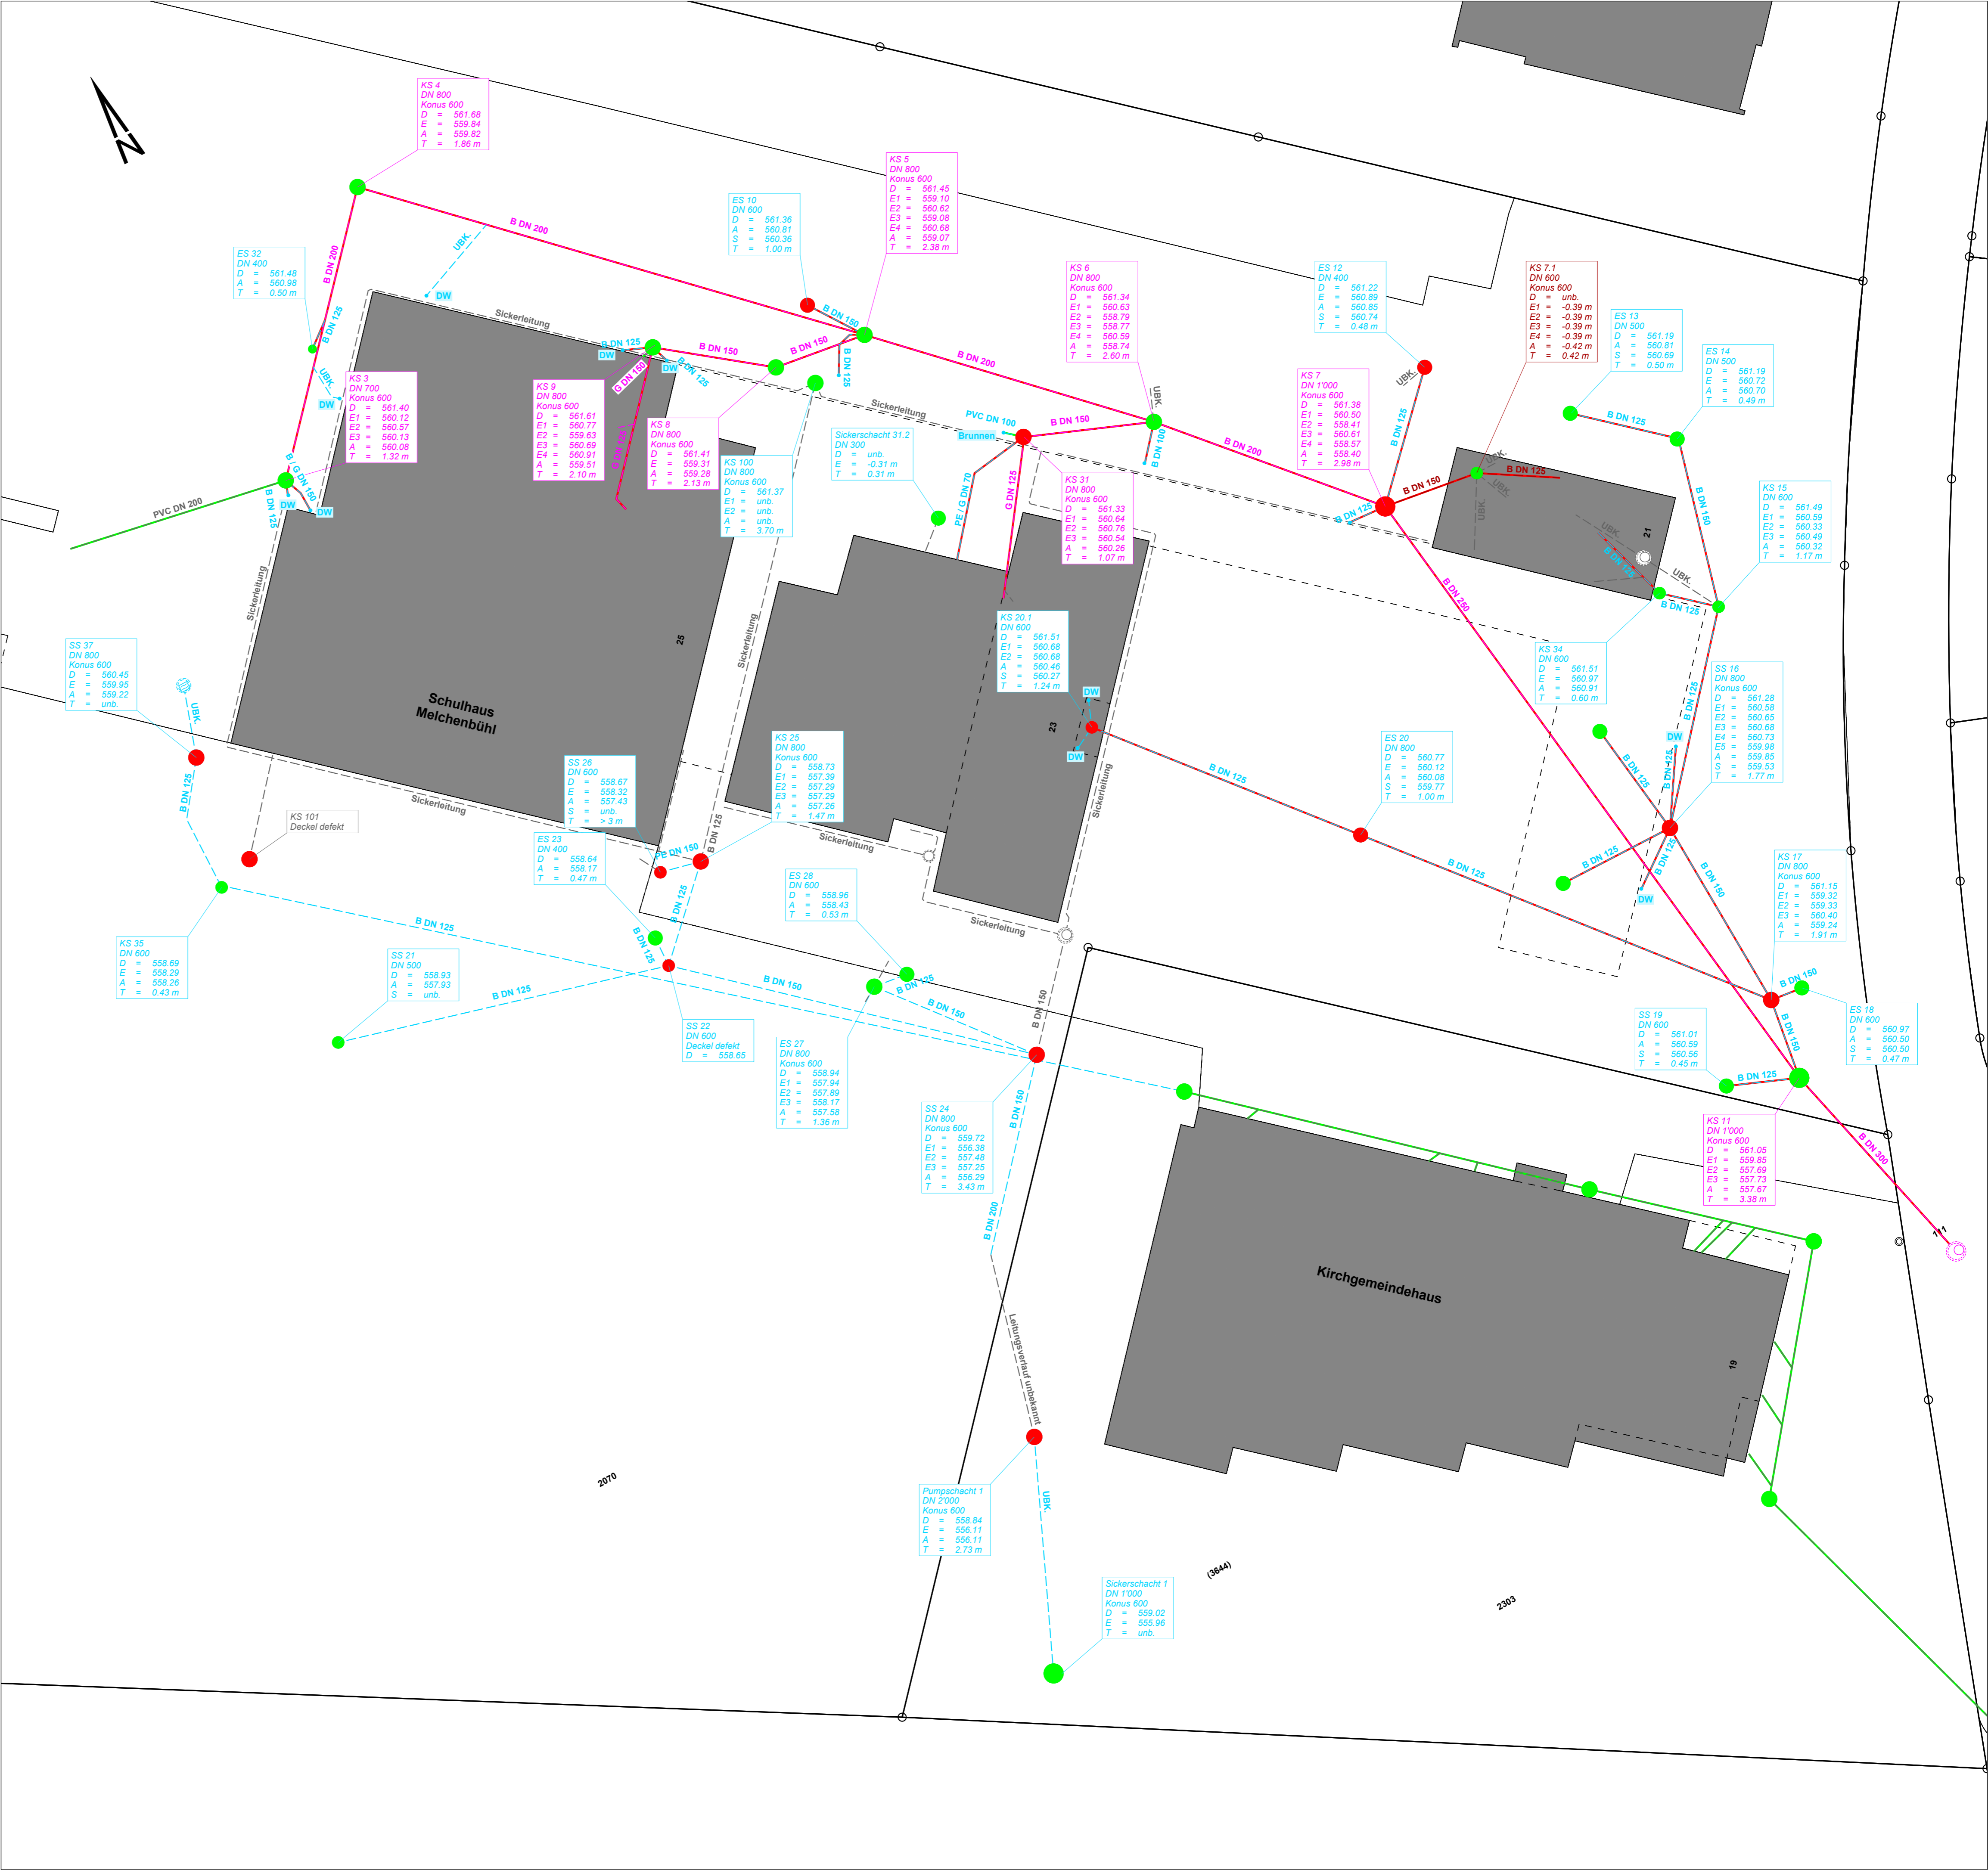
Zustandsplan 1:200

Aufgrund der neuen Erkenntnisse wurde bei der KFS Kanal Service AG eine Richtpreisofferte für die im Zustandsplan als sanierungsbedürftig gekennzeichneten Leitungen eingeholt. Diese entspricht mit CHF 98'643.10 ungefähr der Kostenschätzung aus dem Fachbericht von 2013 und weist eine Kostensicherheit von 10% auf.

Sanierungsbedarf

- keine Sanierung notwendig
- Sanierung notwendig
- Zustand unbekannt
- keine Sanierung notwendig
- Sanierung notwendig
