Objekt: **Sanierung Schulanlage Melchenbühl**

Betrifft: **Kurzbericht Statik und Zustand Decke ü. Schwimmhalle**

Datum: 31.01.2023
Sachbearbeiter: ae

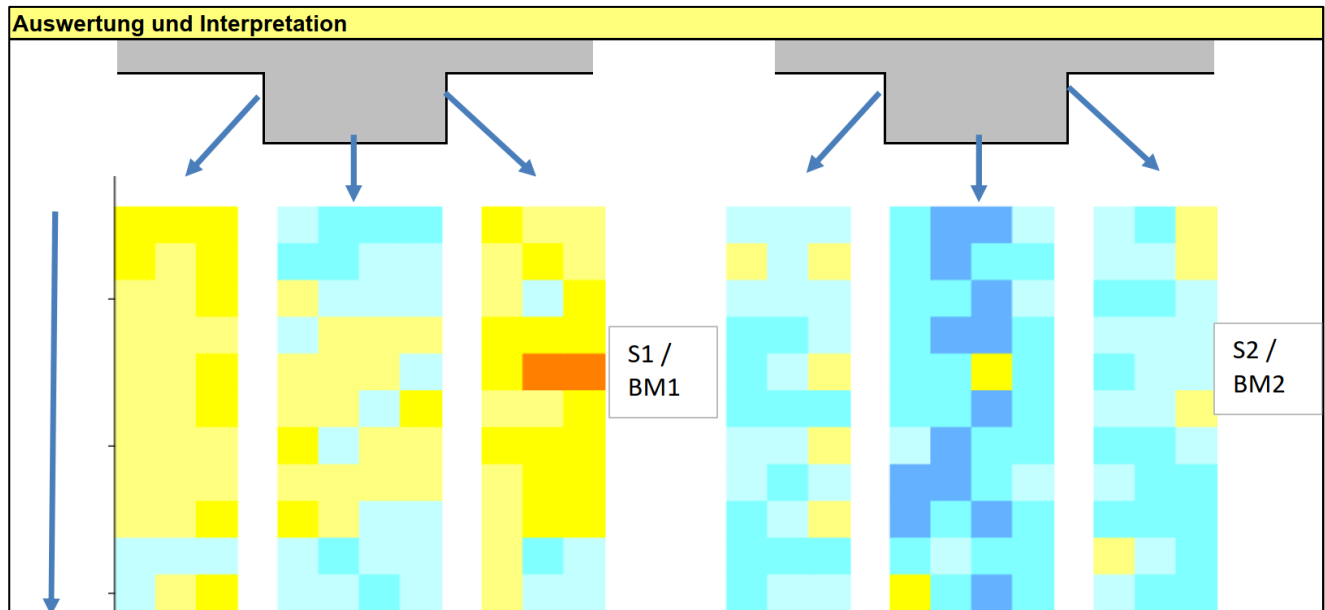
Abb. 1: Auswertung der Potentialfeldmessung an den Unterzügen

Mit der Potentialfeldmessung kann ein grösserer Bereich des Unterzugs zerstörungsfrei nach Korrosionsaktivitäten untersucht werden. Anhand der Auswertung ist auch grossflächig nicht mit Korrosion zu rechnen.

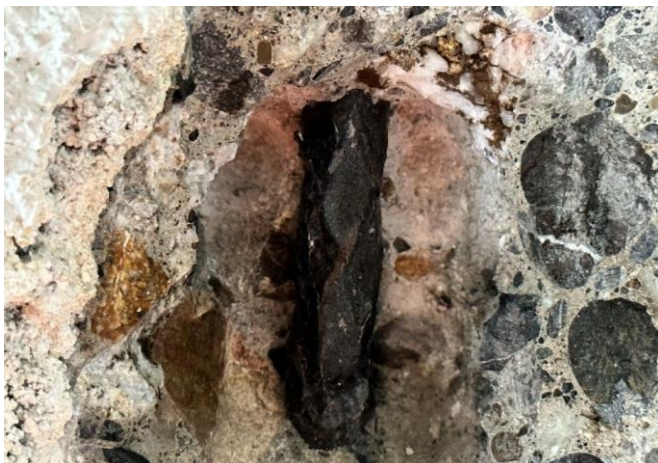
Die Überprüfung des Chloridgehalts an zwei Unterzügen mittels Bohrmehlentnahme hat gezeigt, dass die Chloridwerte gering sind (< 0.4 M.-%) und somit kein Korrosionsrisiko besteht. Dies wurde durch die Spitzsondagen bestätigt, bei denen keine Korrosionserscheinungen (Korrosionsgrad 0) an der Bewehrung festgestellt wurde. Die Karbonatisierung des Betons ist jedoch bereits weit fortgeschritten, aber dank der hohen Bewehrungsüberdeckung liegt die Karbonatisierungsfront noch unterhalb der Bewehrungsebene.

Abb. 2: Spitzsondage an Unterzug (KG 0)

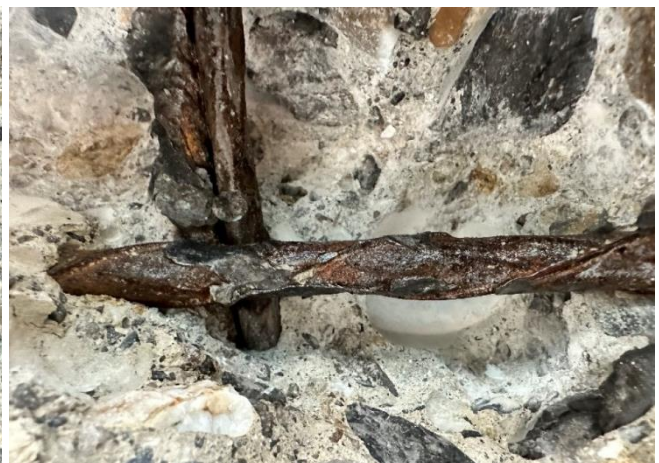
Abb. 3: Spitzsondage an Deckenunterseite (KG 2)

Eine Spitzsondage wurde auch an der Decke durchgeführt. Die Bewehrungsüberdeckung beträgt lokal weniger als 20 mm und die Karbonatisierungstiefe beträgt bei der Sonde 23 mm. Lokal kann es zu Korrosion führen.

Der Nachweis für die Statik konnte erbracht werden. Es ist jedoch notwendig, Lasten und Geometrie der Decke zu überprüfen und zu verifizieren. Materialtechnologisch weist die Decke einen guten Zustand auf. Obwohl die Karbonatisierungstiefe lokal hoch ist, wird sie für diese Decke als unkritisch angesehen, da das Gebäude bereits mehr als 50 Jahren alt ist und die Karbonatisierung des Betons mit den Jahren abklingt. Eine Zunahme der Karbonatisierungstiefe sehen wir als unwahrscheinlich.

Es sind keine statischen oder materialtechnologischen Massnahmen für die Decke über der Schwimmhalle notwendig.
