Schulanlage Melchenbühl Gümligen

170438 | Bauschadstoffuntersuchung

Bern, 28. April 2017

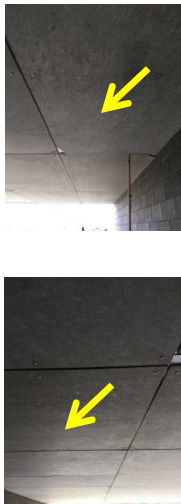
Informationen	Illustration Bauteil
Proben-Nr. 170438-19 Geschoss 3. Obergeschoss Raum Terrasse Freiluftklasse Bauteil Deckenplatten Material Asbestfaserzement Ausmass 100 m ² Befund positiv (Chrysotil-Asbest) Fasern sind <u>fest</u> gebunden (FGA)

Dringlichkeitsstufe Keine Beurteilung Keine Beurteilung der Asbestvorkommen bezüglich der Dringlichkeit von Massnahmen, da sich diese im Aus-senbereich befinden.	
Nutzungsrisiko Keine Gefährdung bei der Nutzung Von diesen Bauteilen geht keine unmittelbare Gefährdung aus, solange diese nicht durch äussere Einwirkungen oder altersbedingt beschädigt werden.	
Bearbeitungsrisiko Erhöhte Gefährdung bei der Bearbeitung Beim Rückbau der asbesthaltigen Bauteile ist mit einer erhöhten Faserfreisetzung zu rechnen. Die Bearbeitung ist entweder zu unterlassen oder sollte durch Fachfirmen mit geeigneter Ausrüstung ausgeführt werden.	
Massnahmen Rückbau Der Ausbau der asbesthaltigen Platten kann durch instruierte Baufachleute vorgenommen werden, wenn die erforderlichen Schutzmassnahmen gemäss SUVA-Factsheet Nr. 33031.d „Entfernen von asbesthaltigen Faserzementplatten im Freien“ (Stand Oktober 2010) eingehalten werden. In jedem Fall ist beim Rückbau persönliche Schutzkleidung zu tragen (Staubschutzmaske Typ FFP3, Einwegoverall, Handschuhe, usw.) und darauf zu achten, dass die Platten zerstörungsfrei demon-tiert werden. Vor dem Lösen der Platten sind die Befestigungen (Nägel, Schrauben, etc.) mit Was-ser zu befeuchten, um eine Staubbildung zu verhindern resp. zu minimieren. Der Arbeitsbereich ist nach Abschluss der Arbeiten gründlich zu reinigen.

Entsorgung Das asbesthaltige Material ist doppelt in PE-Säcke oder ähnlich mit der Aufschrift „Ach-tung enthält Asbest“ zu verpacken. Die Entsorgung des schadstoffhaltigen Materials er-folgt durch die Sanierungsfirma in geeigneter Entsorgungsstelle.
