# Sanierung und Erweiterung Schulanlage Melchenbühl – Abwartshaus, 3073 Gümligen

211339 | Bauschadstoffuntersuchung

Bern, 16. September 2021

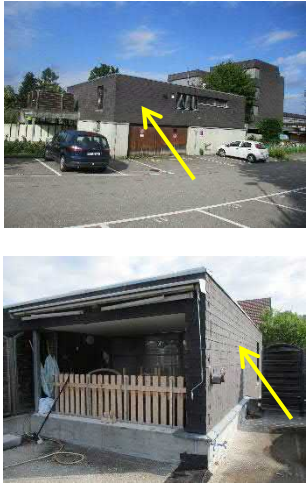
Informationen	Illustration Bauteil
<b>Proben-Nr.</b> 211339_E01 <b>Geschoss</b> 1. OG <b>Raum</b> Fassade <b>Bauteil</b> Fassadenverkleidung <b>Material</b> Faserzement <b>Ausmass</b> ca. 110 m <sup>2</sup> <b>Befund</b> <b>positiv</b> (ohne Labor) Fasern sind <u>fest</u> gebunden

<b>Dringlichkeitsstufe</b>	
<b>Dringlichkeitsstufe III</b> Die Sanierung ist vor baulichen Eingriffen durchzuführen. Bei Nutzungs- bzw. Zustandsänderungen sollte eine Neubeurteilung eingeholt werden.	
<b>Nutzungsrisiko</b>	
<b>Keine Gefährdung bei der Nutzung</b> Von diesen Bauteilen geht keine unmittelbare Gefährdung aus, solange sie nicht durch äussere Einwirkungen oder altersbedingt beschädigt werden. Bei der üblichen Nutzung und unbeschädigten Materialien ist nicht mit einer Faserfreisetzung zu rechnen.	
<b>Bearbeitungsrisiko</b>	
<b>Grosse Gefährdung bei der Bearbeitung</b> Es ist mit einer grossen Faserfreisetzung zu rechnen. Die Bearbeitung darf deshalb nur durch Fachfirmen ausgeführt werden, welche von der SUVA anerkannt sind.

1. OG Fassade	211339_E01	Fassadenverkleidung <b>Faserzement</b>	festgebunden	intakt, unbeschädigt	keine Einwirkungen	1	zeitweilige oder seltene Nutzung	gut zugänglich	B	III

<b>Massnahmen Rückbau</b>	
Der Rückbau der asbesthaltigen Faserzementplatten kann durch instruierte Baufachleute vorgenommen werden, wenn das Verfahren gemäss SUVA-Factsheet 33031 angewandt wird. In jedem Fall ist beim Rückbau persönliche Schutzkleidung zu tragen (Staubschutzmaske Typ FFP3, Einwegoverall, Handschuhe, Schutzhelm, Sicherheitsschuhe). Der Arbeitsbereich ist nach Abschluss der Arbeiten gründlich zu reinigen. <small>SUVA-Factsheet Nr. 33031.d „Entfernen von asbesthaltigen Faserzementplatten im Freien“ (Stand Juli 2016)</small>	
<b>Entsorgung</b>	
Das asbesthaltige Material ist doppelt in PE-Säcke oder ähnlich mit der Aufschrift „Achtung enthält Asbest“ zu verpacken. Die Entsorgung des schadstoffhaltigen Materials erfolgt durch die Sanierungsfirma in geeigneter Entsorgungsstelle.

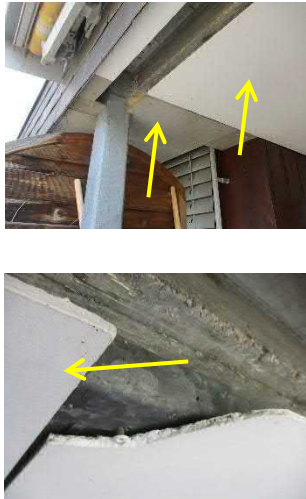
Informationen	Illustration Bauteil
<b>Proben-Nr.</b> 211339_E02 <b>Geschoss</b> 1. OG <b>Raum</b> Balkon <b>Bauteil</b> Faserzementplatten Untersicht Balkon und Vordach <b>Material</b> Faserzement <b>Ausmass</b> ca. 16 m <sup>2</sup> <b>Befund</b> <b>positiv</b> (ohne Labor) Fasern sind <u>fest</u> gebunden

<b>Dringlichkeitsstufe</b>	
<b>Dringlichkeitsstufe III</b> Die Sanierung ist vor baulichen Eingriffen durchzuführen. Bei Nutzungs- bzw. Zustandsänderungen sollte eine Neubeurteilung eingeholt werden.	
<b>Nutzungsrisiko</b>	
<b>Keine Gefährdung bei der Nutzung</b> Von diesen Bauteilen geht keine unmittelbare Gefährdung aus, solange sie nicht durch äussere Einwirkungen oder altersbedingt beschädigt werden. Bei der üblichen Nutzung und unbeschädigten Materialien ist nicht mit einer Faserfreisetzung zu rechnen.	
<b>Bearbeitungsrisiko</b>	
<b>Grosse Gefährdung bei der Bearbeitung</b> Es ist mit einer grossen Faserfreisetzung zu rechnen. Die Bearbeitung darf deshalb nur durch Fachfirmen ausgeführt werden, welche von der SUVA anerkannt sind.

1. OG Balkon	211339_E02	Faserzementplatten Untersicht Balkon und Vordach <b>Faserzement</b>	festgebunden	intakt, unbeschädigt	keine Einwirkungen	1	zeitweilige oder seltene Nutzung	gut zugänglich	B	III

<b>Massnahmen Rückbau</b>	
Der Rückbau der asbesthaltigen Faserzementplatten kann durch instruierte Baufachleute vorgenommen werden, wenn das Verfahren gemäss SUVA-Factsheet 33031 angewandt wird. In jedem Fall ist beim Rückbau persönliche Schutzkleidung zu tragen (Staubschutzmaske Typ FFP3, Einwegoverall, Handschuhe, Schutzhelm, Sicherheitsschuhe). Der Arbeitsbereich ist nach Abschluss der Arbeiten gründlich zu reinigen. <small>SUVA-Factsheet Nr. 33031 d. „Entfernen von asbesthaltigen Faserzementplatten im Freien“ (Stand Juli 2016)</small>	
<b>Entsorgung</b>	
Das asbesthaltige Material ist doppelt in PE-Säcke oder ähnlich mit der Aufschrift „Achtung enthält Asbest“ zu verpacken. Die Entsorgung des schadstoffhaltigen Materials erfolgt durch die Sanierungsfirma in geeigneter Entsorgungsstelle.

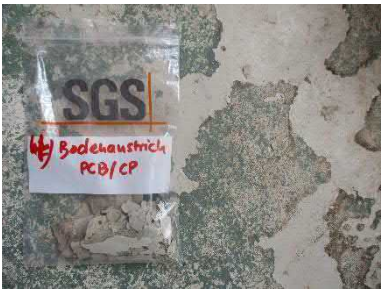
Informationen	Illustration Bauteil
<b>Proben-Nr.</b> 211339_04 <b>Geschoss</b> EG + 1. OG <b>Raum</b> Garage + Balkon <b>Bauteil</b> Anstrich Boden Mischprobe <b>Material</b> Farbanstrich <b>Ausmass</b> ca. 42 m <sup>2</sup> <b>Befund</b> <b>positiv</b> (PCB = 121.3 mg/kg, CP = <50 mg/kg) Grenzwerte: PCB = 50 mg/kg, CP = 1000 mg/kg

<b>Nutzungsrisiko</b>	
<b>Keine Gefährdung bei der Nutzung</b> Auf Grund der geringen Flüchtigkeit von PCB/CP stellt der Farbanstrich im momentanen Zustand keine Gefährdung für die Gebäudenutzer dar.	
<b>Bearbeitungsrisiko</b>	
<b>Erhöhte Gefährdung bei der Bearbeitung</b> Schutzmassnahmen bei Rückbau notwendig, Entsorgung als Sondermüll in Sonderabfallverbrennungsanlage (SAVA).	
<b>Massnahmen Rückbau</b>	
Eine generelle Sanierungspflicht herrscht bislang nicht. In jedem Fall müssen die PCB/CP-haltigen Vorkommen von Hitzequellen (> 80°C) ferngehalten werden, da sich sonst hochgiftige Dioxine und Furane bilden. Eine allfällige Sanierung bzw. Entfernung kann durch instruierte Bau-fachleute vorgenommen werden, wenn das beschriebene Verfahren gemäss Wegleitung für die Bau- und Sanierungspraxis angewandt wird.  Wegleitung „Die sachgemässe Entfernung und Entsorgung PCB-haltiger Fugendichtungsmassen und Anstriche; Werkzeuge, Verfahren, Schutzmassnahmen erfolgen“ (AUE Basel, 2004)
