**Aktennotiz**

**Fassaden-Sondage**

Vor Ort, Thunstrasse 74, 3074 Muri bei Bern

→ Sondage 19/08/2021  
Bereich Fassaden-  
Brüstung

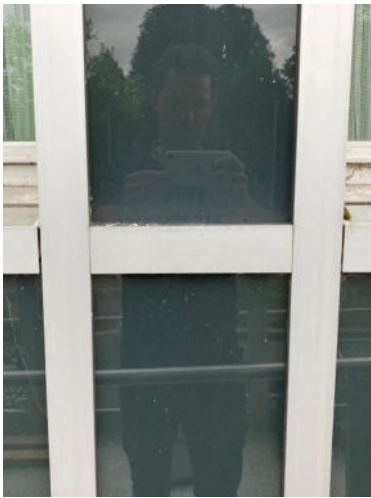
Fassadenbekleidung

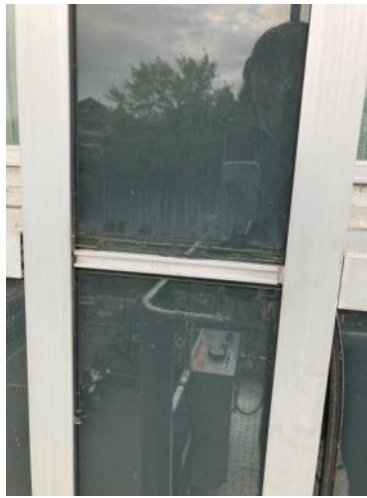
Glashalte-Profil entfernt

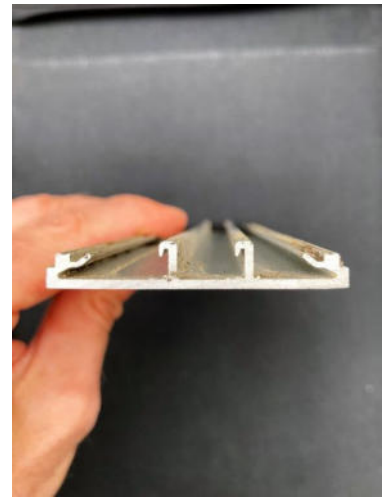
Glashalte-Profil

Die hinterlüftete Fassadenbekleidung, bestehend aus ESG Glasplatten, ist mit speziellen Glashalte-Profilen geklemmt. Die äussere Verglasungsdichtung gibt dem eingehakten Profil den nötigen Gegendruck.

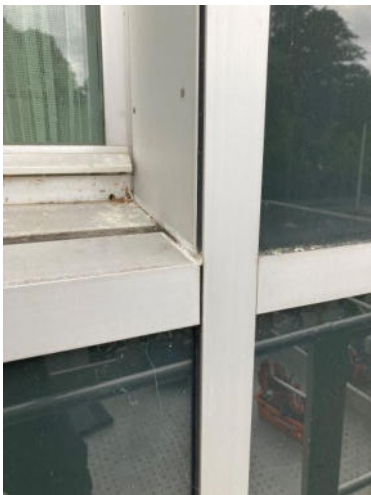
Fensterbank 2-teilig ausgebildet

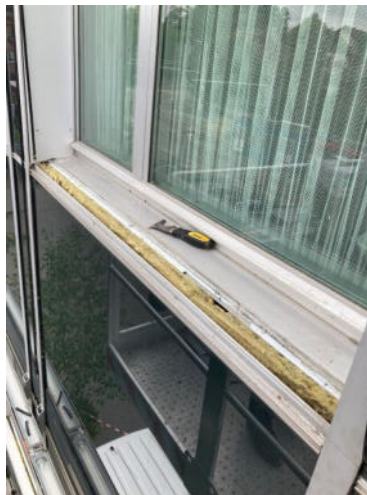
Fensterbank-Profil entfernt

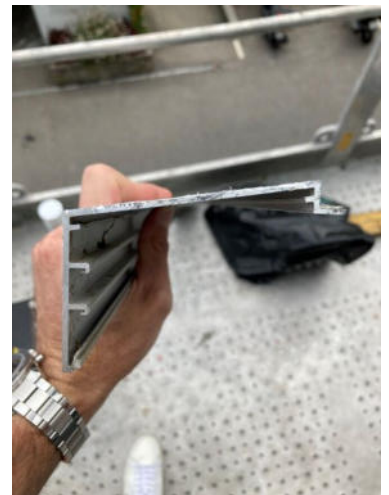
Fensterbank-Profil

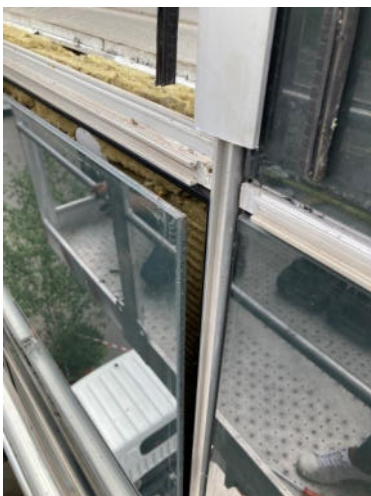
ESG-Brüstungsglas

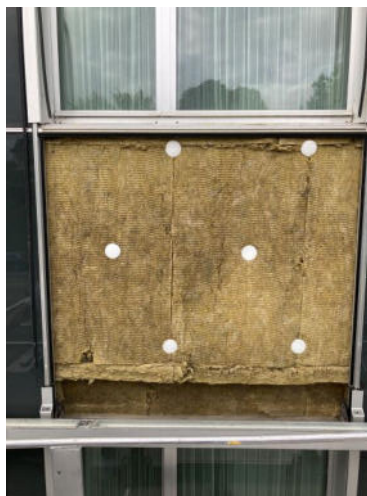
Wärmedämmung

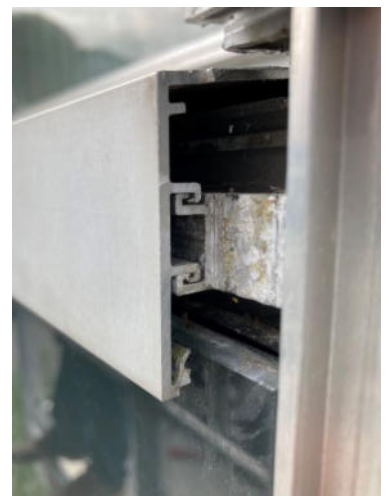
Detail der Profil-Fixierung

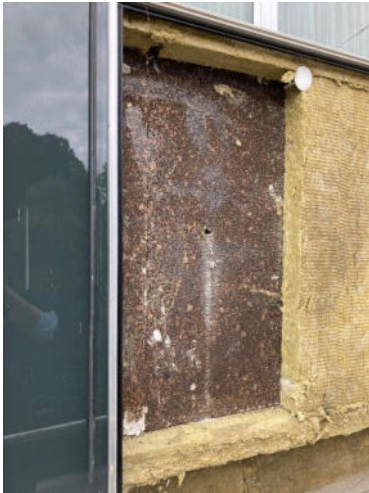
80 mm Zusatz-Dämmung

Die bestehende Brüstung (Mauerwerk) wurde im Erstellungsjahr mit 20 mm Kork gedämmt. Zu einem späteren Zeitpunkt wurde zusätzlich 80 mm Mineralfaserdämmung aufgebaut. Der Storenkasten (Nordfassade = Ausführung ohne Lamellenstoren) ist ebenfalls gedämmt.

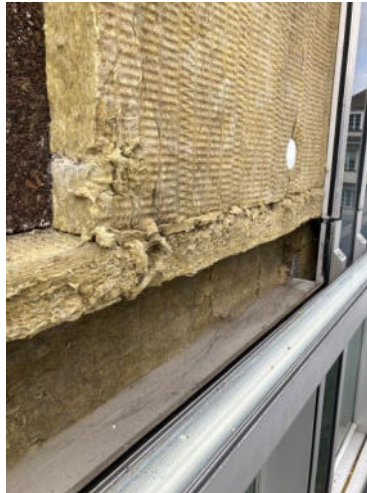
Storenkasten Nord ausgedämmt

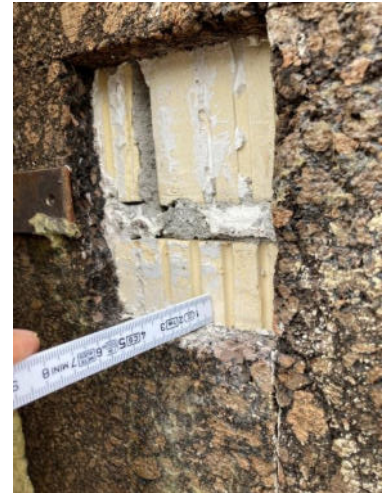
20 mm Kork als Dämmung

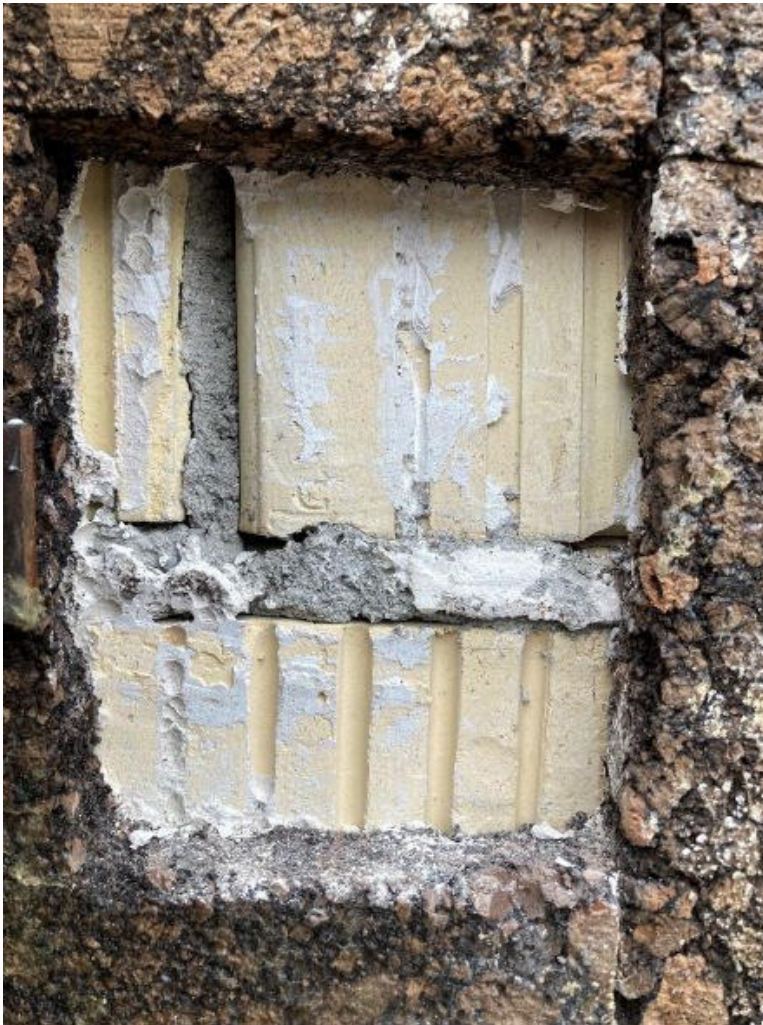
Brüstung = Ausbildung als Mauerwerk.

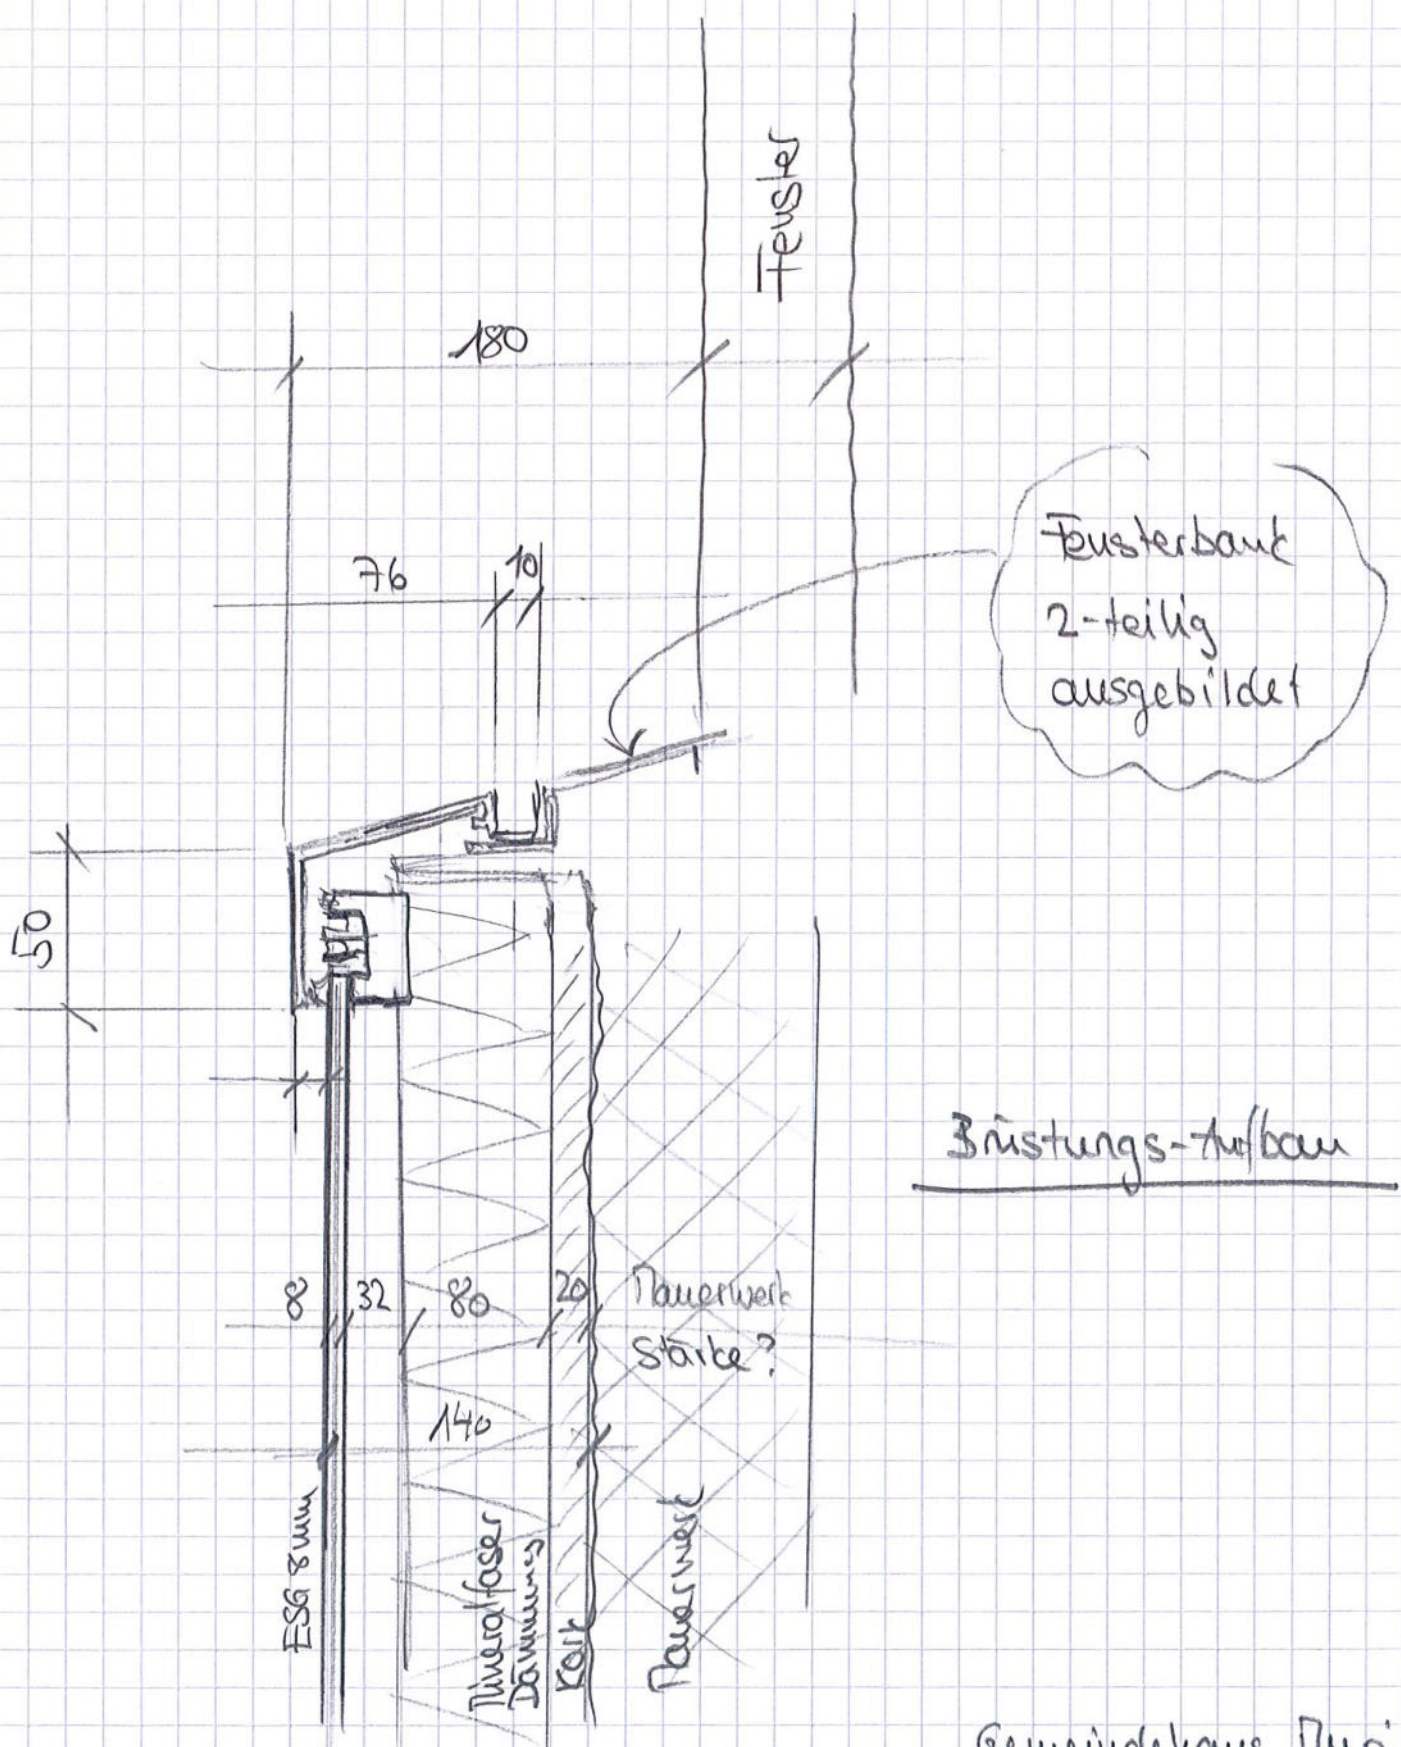
Brüstungs-Aufbau

Die Hinterlüftung beträgt im Glasbereich ca. 30 mm. Jedoch liegen die «Pfosten-/Reigel-Profile» der Fassadenbekleidung direkt an der Wärmedämmung an. Somit ist der Hohlraum zwischen Glaspaneel und Wärmedämmung in sich nahezu geschlossen.

Dies reduziert eine gut funktionierende Hinterlüftung. Auch ist nicht ersichtlich, wie die Abluft (oben) abgeleitet wird. Im Bereich Fensterbank sind keine Zu-/Abluft-Öffnungen ersichtlich. Feuchteschäden innerhalb der Konstruktion sind keine ersichtlich. Mit einem Glasbruch aufgrund Überhitzung (Themoshock) ist nicht zu rechnen, da die Glasplatten aus ESG ausgebildet sind. Lediglich die Warmluft wird nicht gut abgeführt.

Für eine deutliche Verbesserung der Wärmedämmung im Bereich Brüstung, müsste die Fassade komplett zurückgebaut und durch eine neue Konstruktion ersetzt werden.

Eine Erhöhung der Wärmedämmstärke im Bereich Brüstung, ist mit bestehender Konstruktion nicht möglich.

Die maximal mögliche Dämmsärke beträgt wie aktuell 100 mm, wodurch aber die Hinterlüftung reduziert bleibt. Der Sommerliche Wärmeschutz könnte durch eine grössere Hinterlüftung verbessert werden.

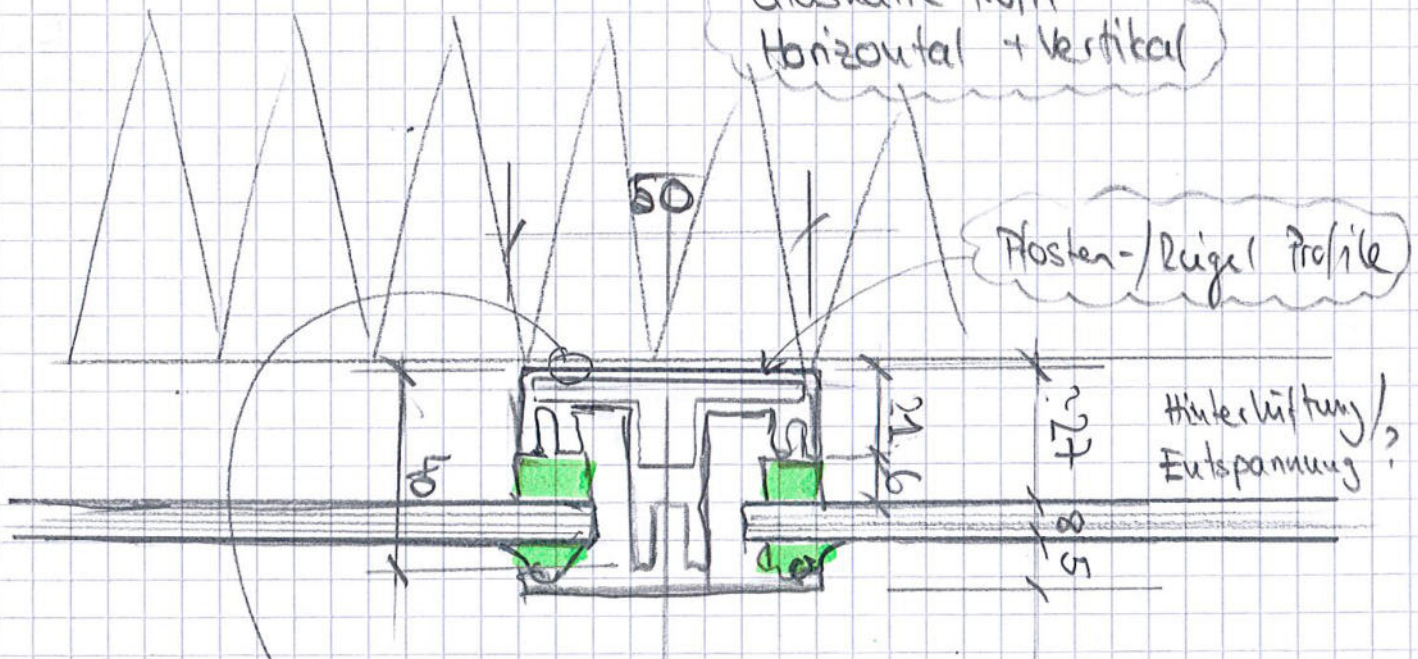
80mm Zusatz-  
wärmedämmung  
legt an den  
Fl./Re.-Profilen an!
