**BAUVERWALTUNG GEMEINDE MURI  
VERWALTUNGSGEBÄUDE THUNSTRASSE 74,  
MURI**

**BAUSCHADSTOFFUNTERSUCHUNG (ASBEST, PAK, PCB)**

Liebefeld, den 14.04.2015  
BE08629.140

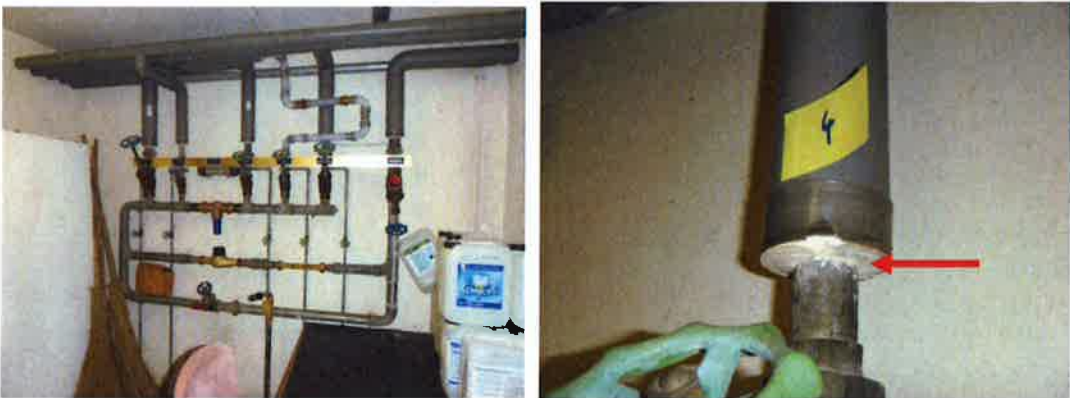
| Bauteil | Leitungsmörtel | Bestimmung | Laboranalyse |
|---|---|---|---|
| <p><u>Dringlichkeitsstufe II:</u> gemäss Kapitel 4 ist eine Sanierung zu empfehlen</p> <p><u>Gefährdung bei der Nutzung (ohne Bearbeitung, Reinigung und/oder Demontage):</u><br/> <b>Keine Gefährdung:</b> Solange der asbesthaltige Leitungsmörtel unbeschädigt ist und nicht durch äussere Einflüsse oder alterungsbedingt beschädigt wird, besteht keine unmittelbare Gefährdung.</p> <p><u>Gefährdung bei Bearbeitung (z.B. Reinigen, Demontieren, etc):</u><br/> <b>Grosse Gefährdung:</b> Arbeiten an den schwachgebundenem Leitungsmörtel führt zu einer grössten Faserfreisetzung.</p> <p><u>Kennzeichnung</u><br/> Es ist sicherzustellen, dass nicht versehentlich Arbeiten an asbesthaltigen Bauteilen ausgeführt werden. Es wird empfohlen, die Leitungen bis zum Rückbau mit einem Asbestkleber zu kennzeichnen.</p> | | | |
| <p>Probe-Nr. 4: 2.UG, Sanitärverteilung. Asbesthaltiger Leitungsmörtel Endkappen bei Haustechnikleitungen. Typgleicher Mörtel bei den Endkappen diverser Leitungen.</p> | | | |

| Standort | Probe-Nr. | Beschreibung | Beurteilung des Materials - Potenzial einer Asbestfreisetzung | | | Gesamtbewertung des Materials | Beurteilung der Raumnutzung - Asbestkontakt-Risiko | | Bewertung der Raumnutzung | Dringlichkeitsstufe |
|---|---|---|---|---|---|---|---|---|---|---|
| 2.UG, Sanitärverteilung | 4 | Leitungsmörtel Endkappen | Schwachgebunden | intakt, unbeschädigt | keine Einwirkungen | 3 | Zeitweise oder selten | Gut zugänglich | B | II |

| Bauteil | Leitungsmörtel | Bestimmung | Laboranalyse |
|---|---|---|---|
| Die Entsorgung ist Sache des Rückbauers und erfolgt gemäss der Technischen Verordnung über Abfälle (TVA). Bauteile mit <b>schwachgebundenem Asbest</b> sind in Spezial-Asbestsäcke abzupacken und in einer <b>Reaktordeponie</b> zu entsorgen. | | | |

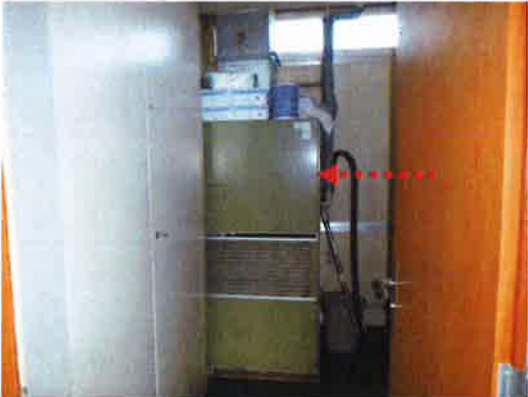
| Bauteil | Dichtungen/ Klappen<br>Lüftungen | Bestimmung | Expertenentscheid |
|---|---|---|---|
| <p><u>Dringlichkeitsstufe II:</u> gemäss Kapitel 4 ist eine Sanierung zu empfehlen</p> <p><u>Gefährdung bei der Nutzung (ohne Bearbeitung, Reinigung und/oder Demontage):</u><br/> <b>Keine Gefährdung:</b> In geschlossenem und unbeschädigtem Zustand der Lüftungsanlage besteht keine unmittelbare Gefährdung.</p> <p><u>Gefährdung bei Bearbeitung (z.B. Reinigen, Demontieren, etc):</u><br/> <b>Grosse Gefährdung:</b> Das mechanische Bearbeiten (bohren, schleifen) sowie das Auftrennen und die Demontage von Bauteilen mit asbesthaltigen Dichtungen/ Brandschutzklappen führt meist zu einer grossen Faserfreisetzung. Auch das Betätigen der Brandschutzklappen kann eine Faserfreisetzung zur Folge haben.</p> | | | |
| <p>Verdacht-Nr. V5: Attika, Lüftung. Verdacht auf asbesthaltige Dichtungen/ Brandschutzklappen in alter Lüftungsanlage (Bj. unbekannt). Keine Probenahme, da Anlage unter Nutzung. Wir empfehlen, die Anlage nach der Ausserbetriebnahme durch ein Sanierungsunternehmen sondieren zu lassen.</p> | | | |

| Standort | Probe-Nr. | Beschreibung | Beurteilung des Materials - Potenzial einer Asbestfreisetzung | | | Gesamtbewertung des Materials | Beurteilung der Raumnutzung - Asbestkontakt-Risiko | | Bewertung der Raumnutzung | Dringlichkeitsstufe |
|---|---|---|---|---|---|---|---|---|---|---|
| Attika, Lüftung | V5 | Dichtungen/ Klappen Lüftung | Schwachgebunden | intakt, unbeschädigt | keine Einwirkungen | 3 | Zeitweise oder selten | Unter Verschluss | C | II |

| Bauteil | Dichtungen/ Klappen<br>Lüftungen | Bestimmung | Expertenentscheid |
|---|---|---|---|
| Nach dem unbeschädigten Entfernen der Bauteile, darf das fachgerechte Auftrennen nur von Spezialfirmen, die von der SUVA anerkannt sind (siehe SUVA-Liste), vorgenommen werden. | | | |
| <p>Die Entsorgung der schadstoffhaltigen Materialien erfolgt durch die Sanierungsfirma.</p> <p>Bauteile mit <b>schwachgebundenem Asbest</b> sind in Spezial-Asbestsäcke abzupacken und in einer <b>Reaktordeponie</b> zu entsorgen.</p> | | | |

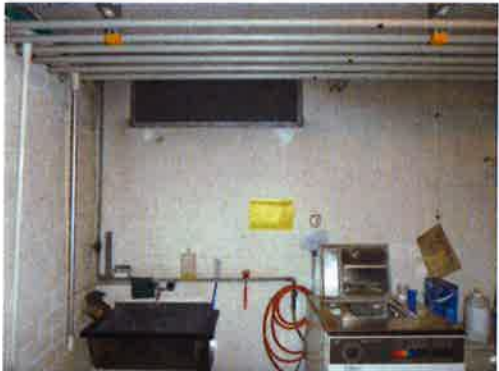
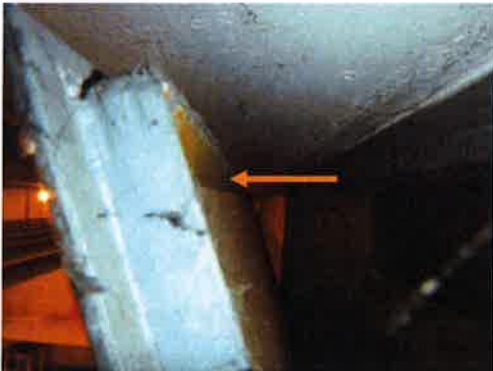
| Bauteil | Fensterkitt Metallfenster | Bestimmung | Laboranalyse |
|---|---|---|---|
| <p><u>Dringlichkeitsstufe:</u> keine Einstufung, da Aussenbauteil</p> <p><u>Gefährdung bei der Nutzung (ohne Bearbeitung, Demontage):</u><br/> <b>Keine Gefährdung:</b> Solange der asbesthaltige Kitt nicht durch mechanisches Bearbeiten beschädigt wird, besteht keine unmittelbare Gefährdung.</p> <p><u>Gefährdung bei Bearbeitung (z.B. Reinigen, Öffnen, Demontieren, etc):</u><br/> <b>Erhöhte Gefährdung:</b> Das mechanische Bearbeiten (mit z.B. Kittfräsmaschinen) des Fensterkittes führt zu einer Faserfreisetzung.</p> | | | |
| <div style="display: flex; justify-content: space-around;"> </div> <p>Probe-Nr.3: 2.UG, Waschen. Asbesthaltiger Fensterkitt (ausser) Metallfenster. Typgleiche Metallfenster in mehreren Räumen 2.UG.</p> | | | |

| Bauteil | Fensterkitt Metallfenster | Bestimmung | Laboranalyse |
|---|---|---|---|
| <p><b>Asbesthaltige Kittreste</b> sind doppelt verpackt und gekennzeichnet in einer <b>Reaktordeponie</b> zu entsorgen. <b>Glas mit asbesthaltigen Kittresten</b> ist gekennzeichnet in einer <b>Inertstoffdeponie</b> zu entsorgen. Dabei ist der Deponiebetreiber zwingend vorgängig zu informieren. <b>Metallrahmen</b>, die vorgängig von Kittresten gereinigt wurden können dem <b>Metallrecycling</b> zugeführt werden. <b>Holzrahmen</b> mit Resten von Fugenkitt werden in eine <b>KVA</b> geliefert, wo sie direkt oder mit vorgängigem Shreddern verbrannt werden.</p> | | | |

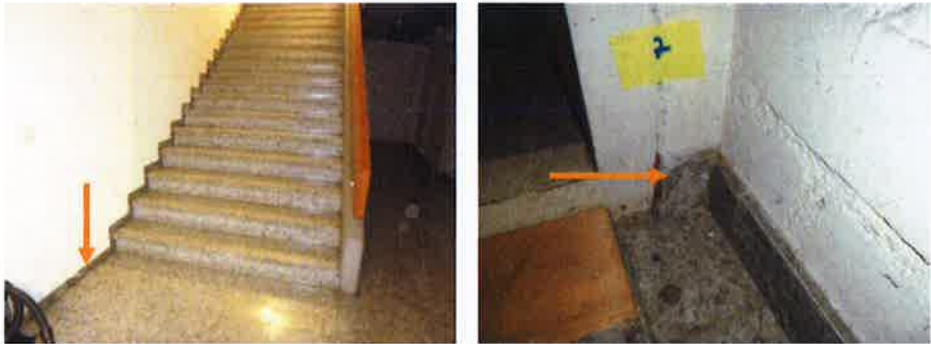
| Bauteil | Kleber Plattenbeläge | Bestimmung | Laboranalyse/<br>Expertenentscheid |
|---|---|---|---|
| <p><u>Dringlichkeitsstufe III:</u> gemäss Kapitel 4 ist eine Sanierung vorzumerken</p> <p><u>Gefährdung bei der Nutzung (ohne Bearbeitung und/oder Demontage):</u><br/> <b>Keine Gefährdung:</b> Im Normalgebrauch, solange der Plattenkleber unbeschädigt ist und nicht durch äussere Einflüsse beschädigt wird, besteht keine unmittelbare Gefährdung.</p> <p><u>Gefährdung bei Bearbeitung (z.B. Bohren, Demontieren, etc):</u><br/> <b>Erhöhte Gefährdung:</b> Das mechanische Bearbeiten (bohren, schleifen, trennen) und das demontieren von asbesthaltigen Plattenkleber führt zu einer Faserfreisetzung.</p> | | | |
| <p>Probe-Nr.7: 2.UG, Treppenhaus. Asbesthaltiger Kleber Sockelplatten grau. Typgleiche Sockelplatten im gesamten Treppenhaus und im 1.UG Personaleingang.</p> | | | |

| Standort | Probe-Nr. | Beschreibung | Beurteilung des Materials - Potenzial einer Asbestfreisetzung | | | Gesamtbewertung des Materials | Beurteilung der Raumnutzung - Asbestkontakt-Risiko | | Bewertung der Raumnutzung | Dringlichkeitsstufe |
|---|---|---|---|---|---|---|---|---|---|---|
| 2.UG, Treppenhaus | 7 | Kleber Sockelplatten grau | Festgebunden | intakt, unbeschädigt | keine Einwirkungen | 1 | Dauernd oder häufig durch sonstige Personen | Unter Verschluss | C | III |

| Bauteil | Kleber Plattenbeläge | Bestimmung | Laboranalyse/<br>Expertenentscheid |
|---|---|---|---|
| <p>Die Entsorgung der schadstoffhaltigen Materialien erfolgt durch die Sanierungsfirma.</p> <p>Bauteile mit <b>schwachgebundenem Asbest</b> (Staub Plattenkleber) sind in Spezial-Asbestsäcke abzupacken und in einer <b>Reaktordeponie</b> zu entsorgen. Die Platten/ Mauerwerk mit Resten von Kleber können in einer <b>Inerstoffdeponie</b> entsorgt werden.</p> | | | |

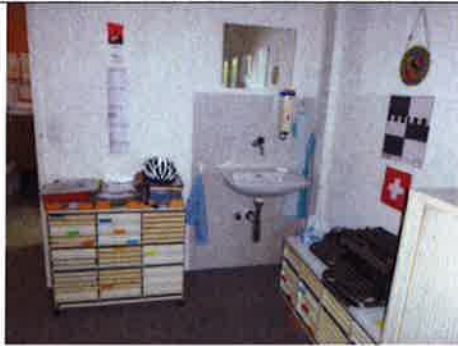
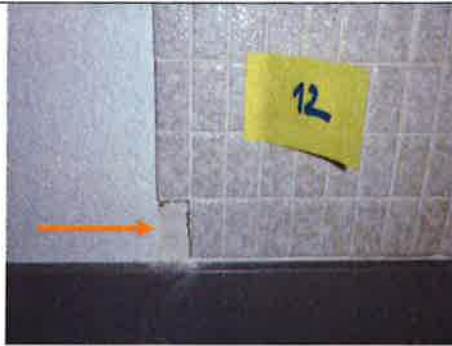
Probe-Nr.12: EG, Büro Druckzentrale. Asbesthaltiger Kleber Wandplatten Mosaik beige bei Lavabo. Typgleiche Wandplatten in diversen Büros in allen Geschossen.

| Standort | Probe-Nr. | Beschreibung | Beurteilung des Materials - Potenzial einer Asbestfreisetzung | | | Gesamtbewertung des Materials | Beurteilung der Raumnutzung - Asbestkontakt-Risiko | | Bewertung der Raumnutzung | Dringlichkeitsstufe |
|---|---|---|---|---|---|---|---|---|---|---|
| EG, Büro Druckzentrale | 12 | Kleber Wandplatten Mosaik beige | Festgebunden | intakt, unbeschädigt | keine Einwirkungen | 1 | Dauernd oder häufig durch sonstige Personen | Unter Verschluss | C | III |

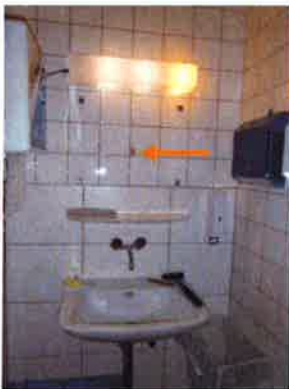
Probe-Nr.13: EG, WC Herren. Asbesthaltiger Kleber Wandplatten weiss. Typgleiche Wandplatten in allen WCs/ Putzräumen in allen Geschossen und in Attika Teeküche.

| Standort | Probe-Nr. | Beschreibung | Beurteilung des Materials - Potenzial einer Asbestfreisetzung | | | Gesamtbewertung des Materials | Beurteilung der Raumnutzung - Asbestkontakt-Risiko | | Bewertung der Raumnutzung | Dringlichkeitsstufe |
|---|---|---|---|---|---|---|---|---|---|---|
| EG, WC Herren | 13 | Kleber Wandplatten weiss | Festgebunden | intakt, unbeschädigt | keine Einwirkungen | 1 | Dauernd oder häufig durch sonstige Personen | Unter Verschluss | C | III |

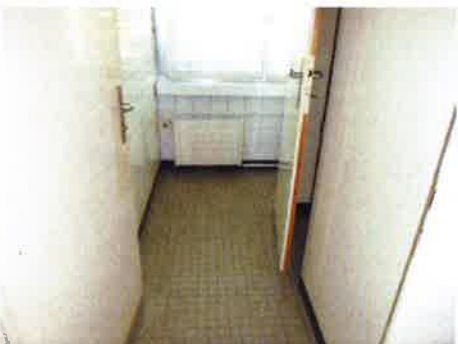
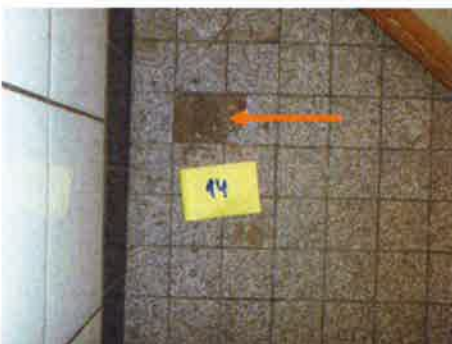
Probe-Nr.14: EG, WC Herren. Asbesthaltiger Kleber Bodenplatten grau. Typgleiche Bodenplatten in allen WCs/ Putzräumen in allen Geschossen.

| Standort | Probe-Nr. | Beschreibung | Beurteilung des Materials - Potenzial einer Asbestfreisetzung | | | Gesamtbewertung des Materials | Beurteilung der Raumnutzung - Asbestkontakt-Risiko | | Bewertung der Raumnutzung | Dringlichkeitsstufe |
|---|---|---|---|---|---|---|---|---|---|---|
| EG, WC Herren | 14 | Kleber Bodenplatten grau | Festgebunden | intakt, unbeschädigt | keine Einwirkungen | 1 | Dauernd oder häufig durch sonstige Personen | Unter Verschluss | C | III |

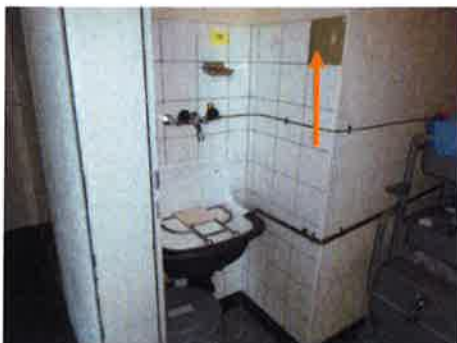
Probe-Nr.15: 2.OG, Putzraum. Asbesthaltiger Kleber Wandplatten weiss. Typgleiche Wandplatten in allen WCs/ Putzräumen in allen Geschossen und in Attika Teeküche

| Standort | Probe-Nr. | Beschreibung | Beurteilung des Materials - Potenzial einer Asbestfreisetzung | | | Gesamtbewertung des Materials | Beurteilung der Raumnutzung - Asbestkontakt-Risiko | | Bewertung der Raumnutzung | Dringlichkeitsstufe |
|---|---|---|---|---|---|---|---|---|---|---|
| 2.OG, Putzraum | 15 | Kleber Wandplatten weiss | Festgebunden | intakt, unbeschädigt | keine Einwirkungen | 1 | Dauernd oder häufig durch sonstige Personen | Unter Verschluss | C | III |

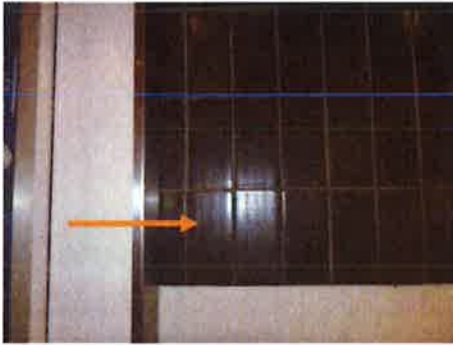
Verdacht-Nr. V6: Liftschacht. Verdacht auf asbesthaltigen Kleber Wandplatten im Liftschacht zwischen den Geschossen.

| Standort | Probe-Nr. | Beschreibung | Beurteilung des Materials - Potenzial einer Asbestfreisetzung | | | Gesamtbewertung des Materials | Beurteilung der Raumnutzung - Asbestkontakt-Risiko | | Bewertung der Raumnutzung | Dringlichkeitsstufe |
|---|---|---|---|---|---|---|---|---|---|---|
| Lüftschaft | V6 | Kleber Wandplatten braun | Festgebunden | intakt, unbeschädigt | keine Einwirkungen | 1 | Dauernd oder häufig durch sonstige Personen | Unter Verschluss | C | III |

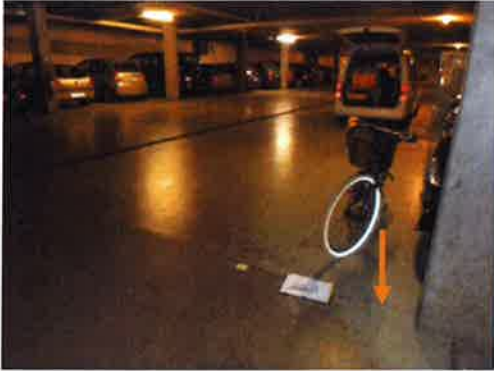
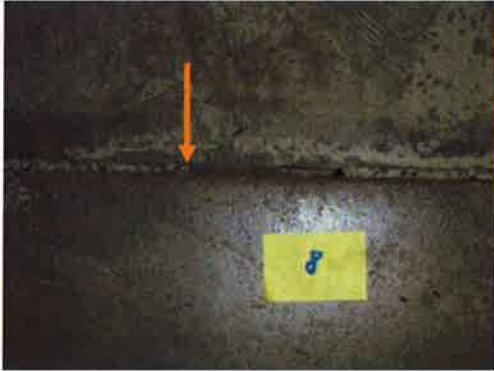
| Bauteil | Fugendichtung<br>Bodenfuge Beton | Bestimmung | Laboranalyse |
|---|---|---|---|
| <p><u>Dringlichkeitsstufe II:</u> gemäss Kapitel 4 ist eine Sanierung zu empfehlen</p> <p><u>Gefährdung bei der Nutzung (ohne Bearbeitung und/oder Demontage):</u></p> <p><b>Keine Gefährdung:</b> Im Normalgebrauch, solange die Fugendichtungen unbeschädigt sind und nicht durch äussere Einflüsse beschädigt werden, besteht keine unmittelbare Gefährdung.</p> <p><u>Gefährdung bei Bearbeitung (z.B. Bohren, Demontieren, etc):</u></p> <p><b>Erhöhte Gefährdung:</b> Das mechanische Bearbeiten (bohren, schleifen, trennen) und das Demontieren von asbesthaltigen Fugendichtungen führt zu einer Faserfreisetzung.</p> | | | |
| <div style="display: flex; justify-content: space-around;"> </div> <p>Probe-Nr.8: 1.UG, Einstellhalle. Asbesthaltige Fugendichtung Bodenfuge Beton, zusätzlich geringe PAK-Belastung. Typgleiche Fugendichtungen in der gesamten Einstellhalle.</p> | | | |

| Standort | Probe-Nr. | Beschreibung | Beurteilung des Materials - Potenzial einer Asbestfreisetzung | | | Gesamtbewertung des Materials | Beurteilung der Raumnutzung - Asbestkontakt-Risiko | | Bewertung der Raumnutzung | Dringlichkeitsstufe |
|---|---|---|---|---|---|---|---|---|---|---|
| 1.UG, Einstellhalle | 8 | Fugendichtung Bodenfuge Beton | Festgebunden | intakt, unbeschädigt | Vibrationen, Luftströmungen, Temperaturwechsel, mechanischer Abrieb | 2 | Dauernd oder häufig durch sonstige Personen | Gut zugänglich | A | II |

| Bauteil | Fugendichtung<br>Bodenfuge Beton | Bestimmung | Laboranalyse |
|---|---|---|---|
| <p>Die Entsorgung der schadstoffhaltigen Materialien erfolgt durch die Sanierungsfirma.</p> <p>Bauteile mit <b>schwachgebundenem Asbest</b> (Staub Fugendichtung) sind in Spezial-Asbestsäcke abzupacken und in einer <b>Reaktordeponie</b> zu entsorgen.</p> | | | |

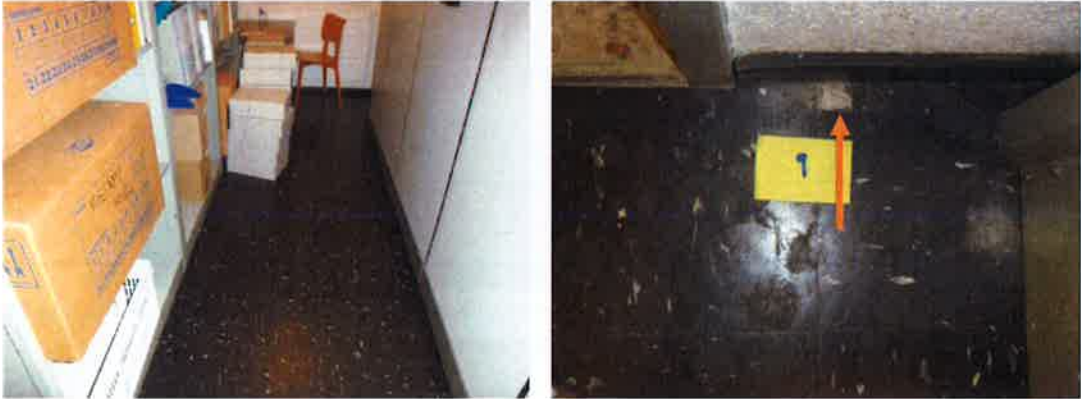
| Bauteil | Bodenbelag Flexplatten und Kleber | Bestimmung | Laboranalyse |
|---|---|---|---|
| <p><u>Dringlichkeitsstufe II/ III:</u> gemäss Kapitel 4 ist eine Sanierung zu empfehlen resp. vorzumerken</p> <p><u>Gefährdung bei der Nutzung (ohne Bearbeitung und/oder Demontage):</u></p> <p><b>Keine Gefährdung:</b> Im Normalgebrauch, solange der Bodenbelag/ Belagskleber unbeschädigt ist und nicht durch äussere Einflüsse beschädigt wird, besteht keine unmittelbare Gefährdung.</p> <p><u>Gefährdung bei Bearbeitung (z.B. Bohren, Demontieren, etc):</u></p> <p><b>Erhöhte Gefährdung:</b> Das mechanische Bearbeiten (bohren, schleifen, trennen) und das demontieren von asbesthaltigen Bodenbelägen/ Belagskleber führt zu einer Faserfreisetzung.</p> | | | |
| <div> <p>Probe-Nr. 9: 1.UG, Archiv. Asbesthaltige Flexplatten schwarz und asbesthaltiger Kleber (bituminös) Flexplatten. Typgleiche Flexplatten im 1.UG Archiv-/ Technikräume und Attika Lüftung.</p> </div> | | | |

| Standort | Probe-Nr. | Beschreibung | Beurteilung des Materials - Potenzial einer Asbestfreisetzung | | | Gesamtbewertung des Materials | Beurteilung der Raumnutzung - Asbestkontakt-Risiko | | Bewertung der Raumnutzung | Dringlichkeitsstufe |
|---|---|---|---|---|---|---|---|---|---|---|
| 1.UG, Archiv | 9 | Flexplatten schwarz | Festgebunden | intakt, unbeschädigt | Vibrationen, Luftströmungen, Temperaturwechsel, mechanischer Abrieb | 2 | Dauernd oder häufig durch sonstige Personen | Gut zugänglich | A | II |
| 1.UG, Archiv | 9 | Kleber Flexplatten schwarz | Festgebunden | intakt, unbeschädigt | keine Einwirkungen | 1 | Dauernd oder häufig durch sonstige Personen | Unter Verschluss | C | III |

| Bauteil | Bodenbelag Flexplatten und Kleber | Bestimmung | Laboranalyse |
|---|---|---|---|
| <p>Die Entsorgung der schadstoffhaltigen Materialien erfolgt durch die Sanierungsfirma. Die Bodenbeläge gelten als <b>Sonderabfälle</b> und sind nach der technischen Verordnung über Abfälle TVA zu entsorgen. Der <b>asbesthaltige Belagskleber</b> ist in Spezial-Asbestsäcke abzupacken und in einer <b>Reaktordeponie</b> zu entsorgen.</p> | | | |

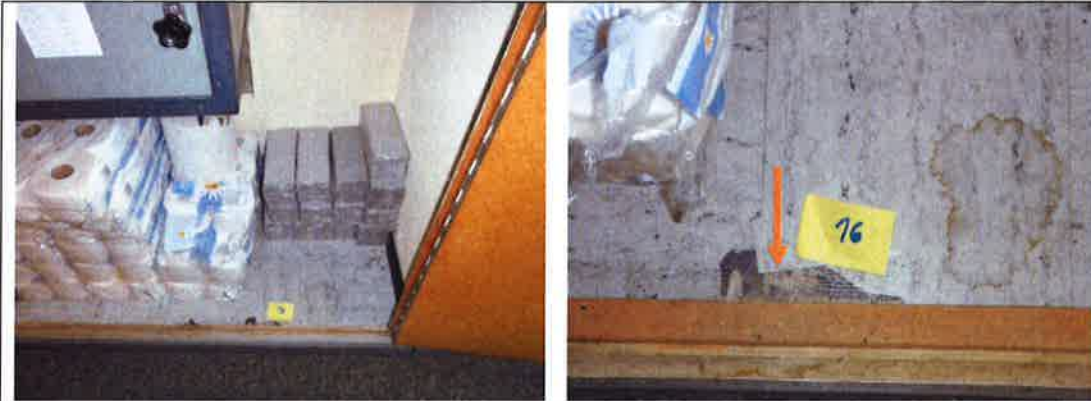
Probe-Nr. 16: 3.OG, Steigzone Lüftung. Asbesthaltige Flexplatten grau und asbesthaltiger Kleber (bituminös) Flexplatten. Typgleiche Flexplatten in allen Geschossen Steigzone Lüftung und im 1.UG Elektroverteilung.

| Standort | Probe-Nr. | Beschreibung | Beurteilung des Materials - Potenzial einer Asbestfreisetzung | | | Gesamtbewertung des Materials | Beurteilung der Raumnutzung - Asbestkontakt-Risiko | | Bewertung der Raumnutzung | Dringlichkeitsstufe |
|---|---|---|---|---|---|---|---|---|---|---|
| 3.OG, Steigzone Lüftung | 16 | Flexplatten grau | Festgebunden | intakt, unbeschädigt | Vibrationen, Luftströmungen, Temperaturwechsel, mechanischer Abrieb | 2 | Zeitweise oder selten | Gut zugänglich | B | II |
| 3.OG, Steigzone Lüftung | 16 | Kleber Flexplatten grau | Festgebunden | intakt, unbeschädigt | keine Einwirkungen | 1 | Zeitweise oder selten | Unter Verschluss | C | III |

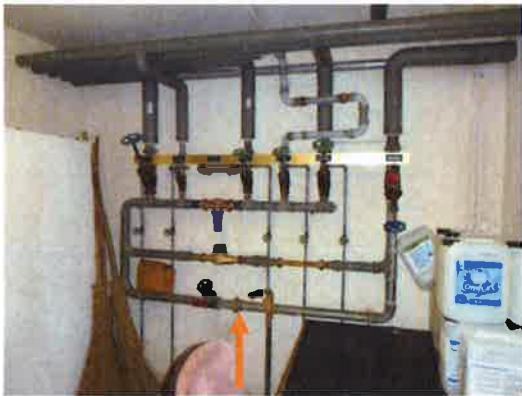
| Bauteil | Dichtringe<br>Flanschendichtungen | Bestimmung | Expertenentscheid |
|---|---|---|---|
| <p><u>Dringlichkeitsstufe III:</u> gemäss Kapitel 4 ist eine Sanierung vorzumerken</p> <p><u>Gefährdung bei der Nutzung (ohne Bearbeitung, Reinigung und/oder Demontage):</u></p> <p><b>Keine Gefährdung:</b> Im Normalgebrauch, solange die Dichtringe unbeschädigt sind und nicht durch äussere Einflüsse beschädigt werden, besteht keine unmittelbare Gefährdung.</p> <p><u>Gefährdung bei Bearbeitung (z.B. Reinigen, Demontieren, etc.):</u></p> <p><b>Grosse Gefährdung:</b> Das Demontieren von Dichtungen und das Abschleifen der Rückstände von it-Dichtungen führt zu einer grossen Faserfreisetzung.</p> | | | |
| <p>Verdacht Nr. V3: 2.UG, Sanitärverteilung. Verdacht auf asbesthaltige Dichtringe von alten Flanschendichtungen (älter als Bj. 1990). Keine Probenahme, da Anlagen unter Nutzung.</p> | | | |

| Standort | Probe-Nr. | Beschreibung | Beurteilung des Materials - Potenzial einer Asbestfreisetzung | | | Gesamtbewertung des Materials | Beurteilung der Raumnutzung - Asbestkontakt-Risiko | | Bewertung der Raumnutzung | Dringlichkeitsstufe |
|---|---|---|---|---|---|---|---|---|---|---|
| 2.L Sanitärverteilung | V3 | Dichtringe Flanschdichtungen | Festgebunden | intakt, unbeschädigt | Vibrationen, Luftströmungen, Temperaturwechsel, mechanischer Abrieb | 2 | Zeitweise oder selten | Unter Verschluss | C | III |

| Bauteil | Dichtringe<br>Flanschendichtungen | Bestimmung | Expertenentscheid |
|---|---|---|---|
| <p>Die Entsorgung der schadstoffhaltigen Materialien erfolgt durch die Sanierungsfirma.</p> <p>Bauteile mit <b>festgebundenem Asbest</b> (Dichtringe) sind gemäss der Technischen Verordnung über Abfälle (TVA) in einer <b>Inertstoffdeponie</b> zu entsorgen.</p> | | | |

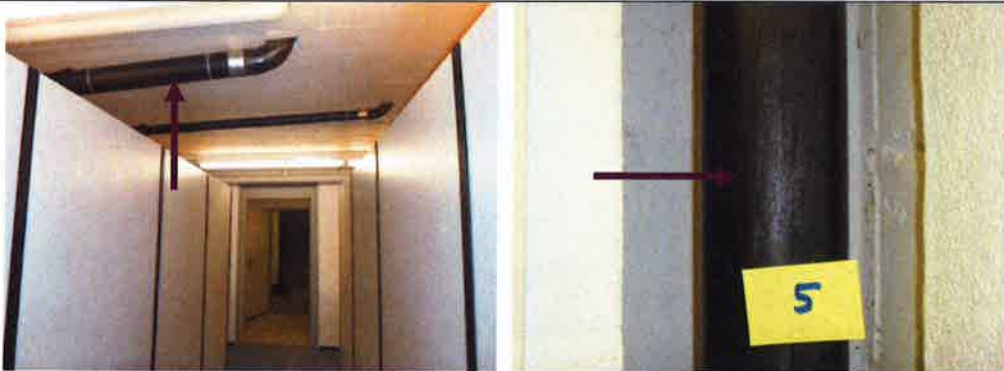
| Bauteil | Bituminöser Anstrich<br>Gussleitung | Bestimmung | Laboranalyse |
|---|---|---|---|
| <u>Gefährdung bei der Nutzung (ohne Bearbeitung und/oder Demontage):</u><br><b>Keine Gefährdung:</b> Im Normalgebrauch, solange die Leitungen unbeschädigt sind und nicht durch äussere Einflüsse beschädigt werden, besteht keine unmittelbare Gefährdung. | | | |
| Probe-Nr. 5: 2.UG, Archiv Compactus. PAK-haltiger Anstrich Gussleitung. Typgleiche Leitungen in diversen Räumen/ Steigzonen. | | | |

| Bauteil | Bituminöser Anstrich<br>Gussleitung | Bestimmung | Laboranalyse |
|---|---|---|---|
| Die Entsorgung ist Sache des Rückbauers und erfolgt gemäss der Technischen Verordnung über Abfälle (TVA). Entsorgung in Abhängigkeit des PAK-Gehalts im Schmelzofen (Einzelfallanfrage) oder vorgängiges Entfernen des Anstrichs. | | | |

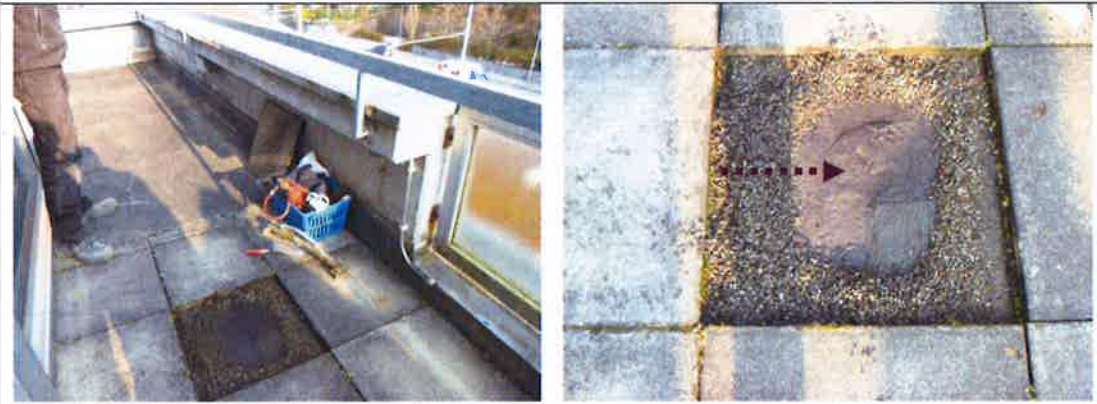
| Bauteil | Flachdachabdichtung | Bestimmung | Expertenentscheid |
|---|---|---|---|
| <p><u>Gefährdung bei der Nutzung (ohne Bearbeitung und/oder Demontage):</u><br/> <b>Keine Gefährdung:</b> Im Normalgebrauch, solange die Abdichtungsbahn unbeschädigt ist und nicht durch äussere Einflüsse beschädigt wird, besteht keine unmittelbare Gefährdung.</p> <p><u>Gefährdung bei Bearbeitung (z.B. Bohren, Demontieren, etc):</u><br/> <b>Erhöhte Gefährdung:</b> Das mechanische Bearbeiten (bohren, schleifen, trennen) kann zu einer Freisetzung von belastetem Staub oder giftigen Dämpfen führen.</p> | | | |
| <p>Verdacht Nr. V1: Attika, Terrasse. Verdacht auf PAK-haltige Flachdachabdichtungen im Bereich des Flachdachaufbaus. Keine Beprobung, da Flachdach unter Nutzung.<br/> Vor Sanierungs-/ oder Rückbauarbeiten ist eine Sondage und Nachbeprobung durchzuführen.</p> | | | |

| Bauteil | Flachdachabdichtung | Bestimmung | Expertenentscheid |
|---|---|---|---|
| <p>Die Entsorgung ist Sache des Rückbauers und erfolgt gemäss der Technischen Verordnung über Abfälle (TVA). Entsorgung der Abdichtung in der KVA (Einzelfallanfrage) oder Hochtemperaturverbrennung.</p> | | | |

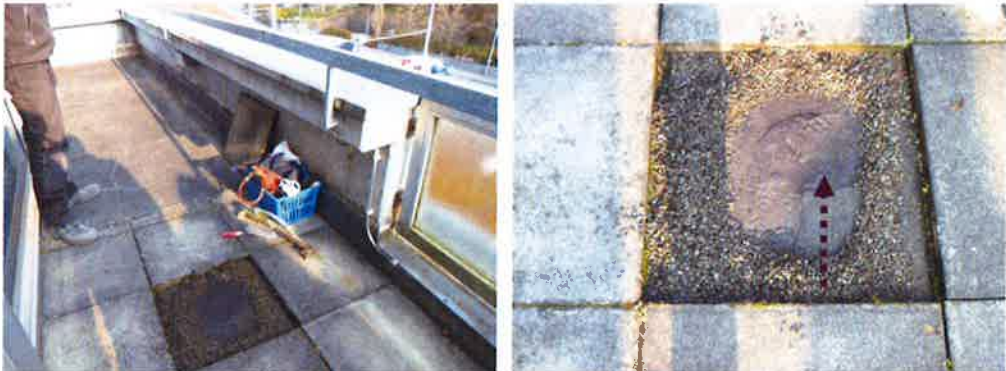
| Bauteil | Korkisolation | Bestimmung | Expertenentscheid |
|---|---|---|---|
| <p><u>Gefährdung bei der Nutzung (ohne Bearbeitung und/oder Demontage):</u><br/> <b>Keine Gefährdung:</b> Im Normalgebrauch, solange die Isolation unbeschädigt ist und nicht durch äussere Einflüsse beschädigt wird, besteht keine unmittelbare Gefährdung.</p> <p><u>Gefährdung bei Bearbeitung (z.B. Bohren, Demontieren, etc):</u><br/> <b>Erhöhte Gefährdung:</b> Das mechanische Bearbeiten (bohren, schleifen, trennen) kann zu einer Freisetzung von belastetem Staub oder giftigen Dämpfen führen.</p> | | | |
| <div> </div> <p>Verdacht Nr. V4: Attika, Terrasse. Verdacht auf PAK-haltige Korkisolation im Bereich des Flachdachaufbaus. Keine Beprobung, da Flachdach unter Nutzung.<br/> Vor Sanierungs- / oder Rückbauarbeiten ist eine Sondage und Nachbeprobung durchzuführen.</p> | | | |

| Bauteil | Korkisolation | Bestimmung | Expertenentscheid |
|---|---|---|---|
| <p>Die Entsorgung ist Sache des Rückbauers und erfolgt gemäss der Technischen Verordnung über Abfälle (TVA). Entsorgung in Abhängigkeit des PAK-Gehalts in der KVA (Einzelfallanfrage) oder Hochtemperaturverbrennung.</p> | | | |

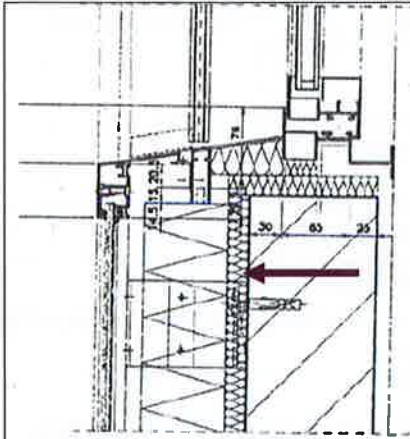
Verdacht Nr. V4: Fassade. Verdacht auf PAK-haltige Korkisolation im Bereich der bestehenden alten Fassadenisolation. Vor Sanierungs-/ oder Rückbauarbeiten ist eine Sondage und Nachbeprobung durchzuführen.

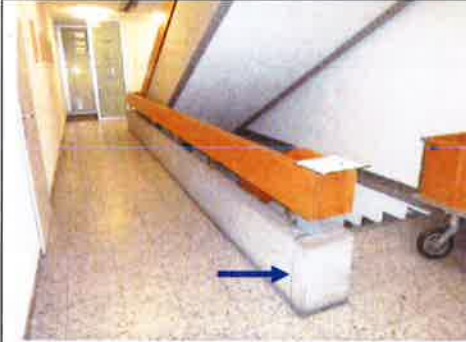
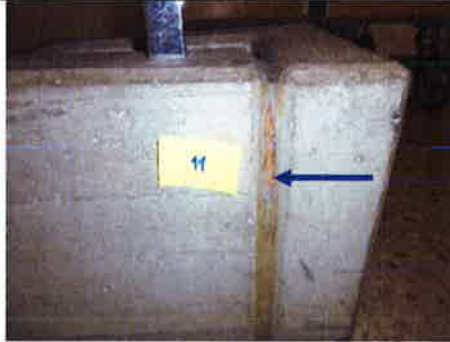
| Bauteil | Fugendichtmassen | Bestimmung | Laboranalyse |
|---|---|---|---|
| <p><u>Gefährdung bei der Nutzung (ohne Bearbeitung und/oder Demontage):</u><br/> <b>(11) Fugendichtung innen, mögliche Gefährdung:</b> aufgrund des extrem hohen PCB-Gehalts wird eine zeitnahe Sanierung empfohlen, um eine allfällige Gesundheitsgefährdung der Nutzer/ Besucher zu vermeiden.<br/> <b>(17) Fugendichtung aussen, keine Gefährdung:</b> Im Normalgebrauch, solange die Fugendichtung unbeschädigt ist und nicht durch äussere Einflüsse beschädigt wird, besteht keine unmittelbare Gefährdung.</p> <p><u>Gefährdung bei Bearbeitung (z.B. Bohren, Demontieren, etc):</u><br/> <b>Erhöhte Gefährdung:</b> Das mechanische Bearbeiten (schneiden, schleifen, trennen) kann zu einer Freisetzung von PCB-belasteten Dämpfen führen (Aufnahme über Haut/ Atemwege).</p> | | | |

Probe Nr. 11: 1.UG, Treppenhaus. Stark PCB-haltige Fugendichtung Betonbrüstung. Typgleiche Fugendichtungen im gesamten Treppenhaus. Aufgrund des extrem hohen PCB-Gehalts im Innenraumbereich wird eine zeitnahe Sanierung empfohlen.

| Bauteil | Fugendichtmassen | Bestimmung | Laboranalyse |
|---|---|---|---|
| <p>Die Entsorgung der schadstoffhaltigen Materialien erfolgt durch die Sanierungsfirma. Generell gilt:</p> <p><u>Bei PCB-haltige Materialien &lt;50 ppm</u> sind keine besonderen Massnahmen bei der Entsorgung zu berücksichtigen. Fugendichtmassen mit einem PCB-Gehalt &lt;50 ppm können ohne besondere Massnahmen nach Mehr-Mulden-Konzept nach den Richtlinien des Schweizerischen Baumeisterverbands entsorgt werden, jedoch nicht auf einer Inertstoffdeponie.</p> <p><u>PCB-haltige Materialien &gt;50 ppm</u> gelten als Sonderabfälle und sind gemäss Vorgaben der Verordnung über den Verkehr mit Abfällen (VeVA) zu entsorgen. PCB-haltige Materialien mit einem Gehalt &lt; 1'000 ppm dürfen in einer Kehrichtverbrennungsanlage verbrannt werden, sofern diese über eine Empfängerbewilligung des Standortkantons verfügt. Bei einem Gehalt &gt; 1'000 ppm muss die Entsorgung in einer Sonderabfallverbrennungsanlage erfolgen.</p> | | | |

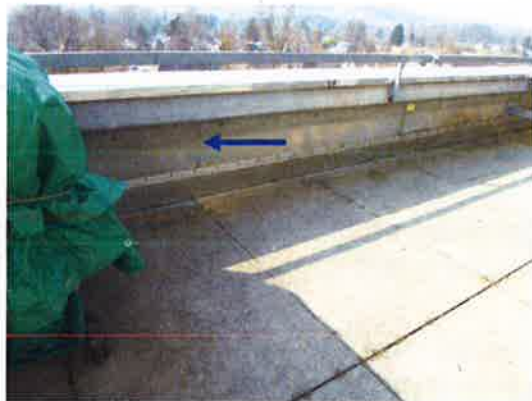
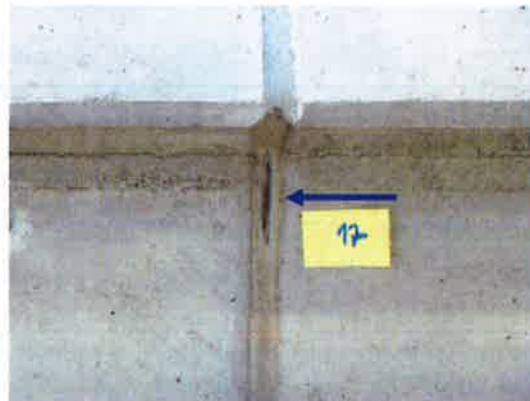
Probe Nr. 17: Attika, Terrasse. Stark PCB-haltige Fugendichtung Betonelement. Typgleiche Fugendichtungen an der gesamten Fassade.

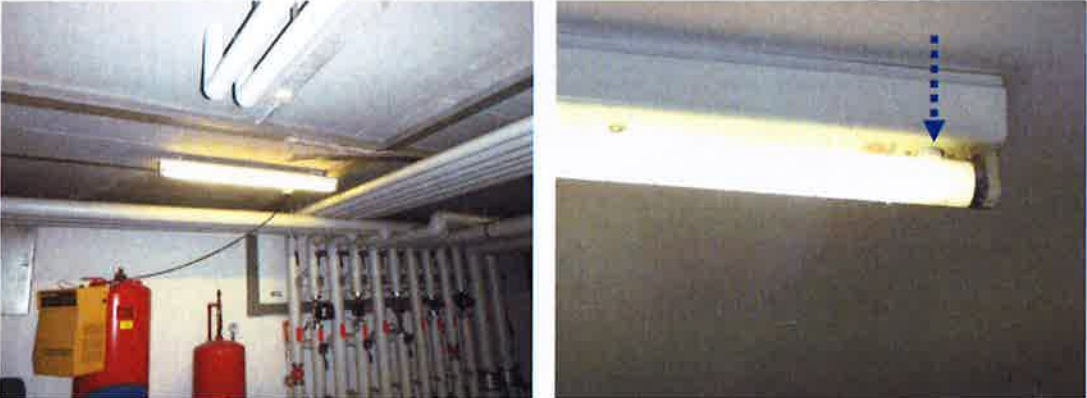
| Ohne Beschädigung besteht keine Gefährdung. Bei einer Beschädigung können die Arbeiter gefährdet resp. bei unsachgemässer Verbrennung Umweltgifte freigesetzt werden. | | | |
| Verdacht-Nr. V1: 2.UG/ 1.UG generell. Verdacht auf PCB-haltige Kondensatoren von alten FL-Leuchten. | | | |

| Die Kondensatoren gelten als Sonderabfall und sind einer Hochtemperaturverbrennungsanlage zuzuführen. | | | |
