# Schulanlage Horbern

## Erdbebenüberprüfung

### Überprüfung der Erdbebensicherheit gem. SIA 269/8

Bauherr : Einwohnergemeinde Muri, Thunstrasse 74, 3074 Muri b. Bern  
Objektnummer und Objektname: 10938 Schulanlage Horbern Muri  
Beauftragter Bauingenieur: Bächtold & Moor AG, Giacomettistrasse 15, 3000 Bern 31

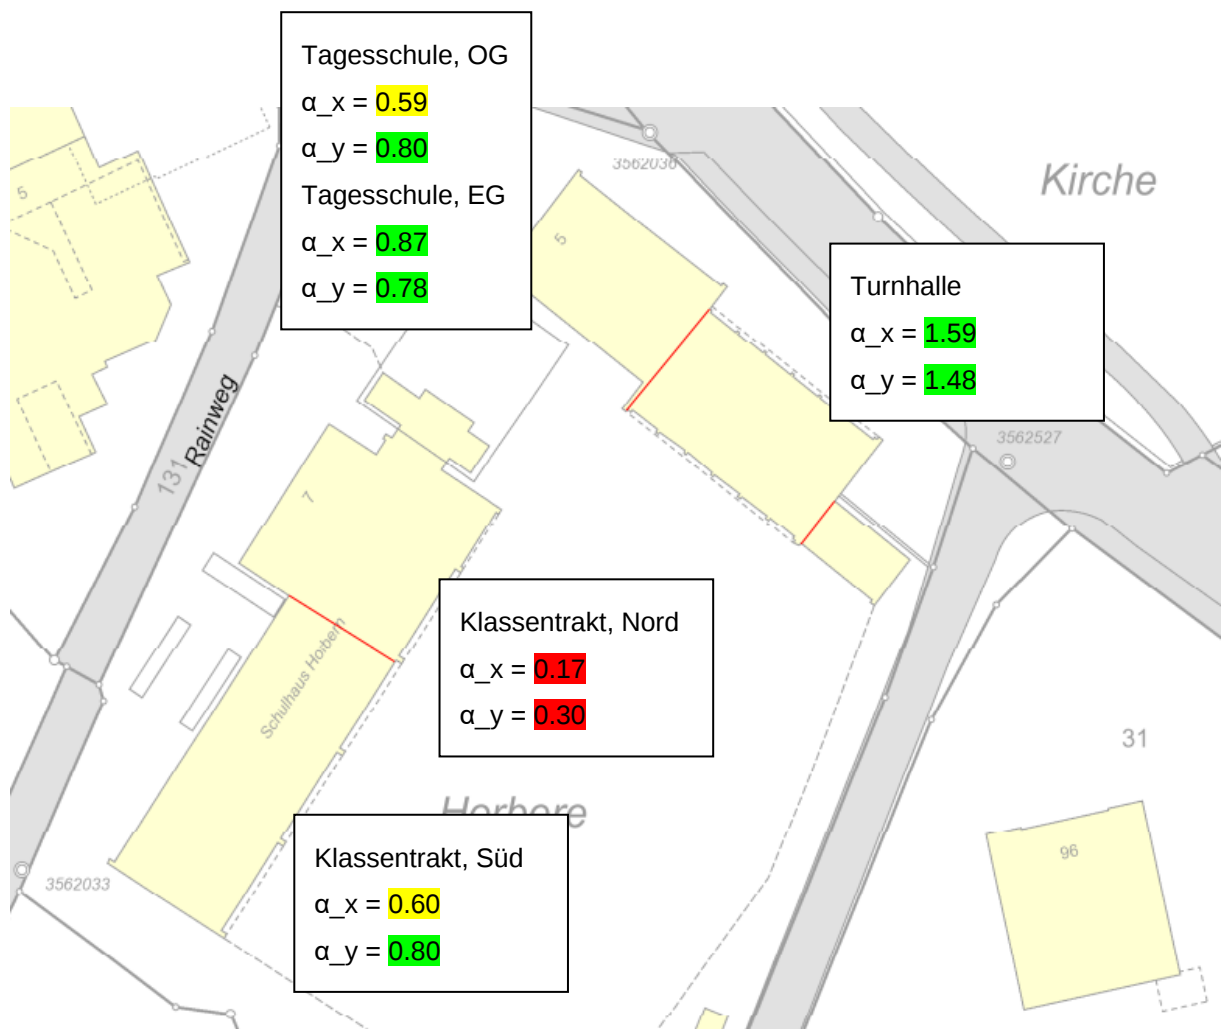
Abb. 1: Übersicht der massgebenden Erfüllungsfaktoren:

Der Erdbebenwiderstand ist grundsätzlich unzureichend. Grund dafür ist, dass eine Haupttrennwand in Gebäude Querrichtung bei einem Umbau abgebrochen wurde (Bühnensaal) und generell verhältnismässig wenige, über alle Geschosse durchlaufenden Wandscheiben vorhanden sind. Als mögliche Massnahme kann mit dem Einbau des neuen Lifts (Stahlbeton) der Erdbebenwiderstand erhöht und das Gebäude ausreichend ausgesteift werden. Alternativ kann statisch geprüft werden, ob die beiden Gebäudeteile Klassentrakt Nord und Süd bei der Dilatationsfuge verbunden werden können, um so ebenfalls das gesamte Gebäude robuster zu gestalten.

Da der Südtrakt in beiden Richtungen verhältnismässig viele, durchlaufende Wandscheiben aufweist, liegt der Erdbebenwiderstand in einem akzeptablen Bereich. In Gebäudequerrichtung reduzieren diverse Türöffnungen in den Wänden den Erdbebenwiderstand, deshalb liegt der Erfüllungsfaktor etwas tiefer, in einem Bereich wo Massnahmen auf Verhältnismässigkeit zu prüfen sind. Optional wäre das Schliessen von Wanddurchbrüchen zu prüfen oder zumindest ist sicherzustellen, dass keine weitere, erhebliche Schwächung durch neue Durchbrüche im Rahmen einer Sanierung erfolgen.

Der globale Erdbebenwiderstand des im Jahr 2009 umgebauten Gebäudes ist in einem akzeptablen Zustand. Die lokale Zwischendecke im Obergeschoss weist in Längsrichtung nur wenige aussteifende Wandscheiben auf. Deshalb liegt der Erdbebenwiderstand lokal in einem Bereich, wo Massnahmen auf ihre Verhältnismässigkeit zu prüfen sind.

Die Turnhallendecke ist eine Betondecke mit Unterzügen. Anhand der Bewehrungsliste (Bauwerksakten) kann davon ausgegangen werden, dass die Unterzügen zusammen mit den Stützen als Rahmentragwerk wirken. Der Erdbebenwiderstand des angenommenen Modells liegt im akzeptablen Bereich. Eine Vergleichsrechnung hat gezeigt, dass die Decke im Lastfall Tragsicherheit mit Schneelast stärker ausgelastet ist, als im Erdbebenfall, und damit Erdbeben nicht massgebend ist. Die Tragsicherheit ist mit einem Erfüllungsfaktor von 1.48 bis 1.59 erfüllt.

grün = Massnahmen in der Regel nicht verhältnismässig, gelb = Massnahmen erforderlich, soweit verhältnismässig, rot = Massnahmen erforderlich

Als Massnahme wäre statisch genauer zu prüfen wie die Zwischendecke und der Dachaufbau stabilisiert sind. Allenfalls ist eine zusätzliche Aussteifung notwendig, um den Erdbebenwiderstand zu erhöhen. Der Widerstand des Erdgeschosses ist unproblematischer und liegt im akzeptablen Bereich.

Als Massnahmen, ist mit der weiterführenden Projektierung mittels Sondagen vor Ort zu prüfen und verifizieren, ob die getroffenen Annahmen bzgl. Rahmentragwirkung auch effektiv der Realität entsprechen.

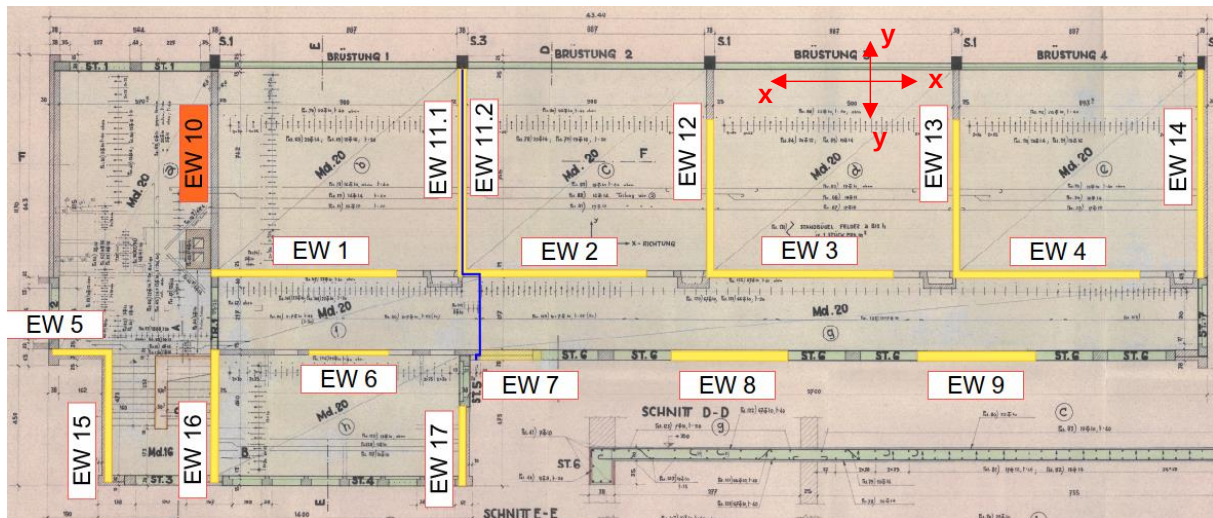
Abb. 6: Klassentrakt, über alle Geschosse durchgehende Erdbebenwände

Das Bauwerk weist in X- und in Y-Richtung nur sehr wenige durchlaufende, horizontal aussteifende Tragwände aus Mauerwerk auf, welche sich hauptsächlich im Bereich des Treppenhauses befinden. Das Gebäude weist somit strukturell grosse Mängel auf.

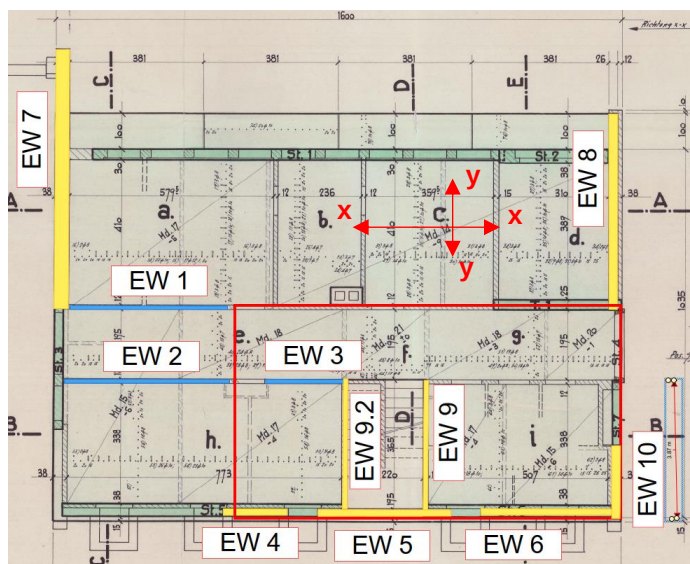
Abb. 7: Tagesschule, durchgehende Erdbebenwände (blaue Wände nur im EG und UG)

Im Obergeschoss sind nur noch wenige aussteifende Mauerwerkswände vorhanden. Anhand der Unterlagen kann nicht beurteilt werden, wie die Holzdecke und das Dach ausgesteift und mit den Fassadenwänden verbunden sind. Das OG weist somit in X-Richtung strukturelle Mängel auf.

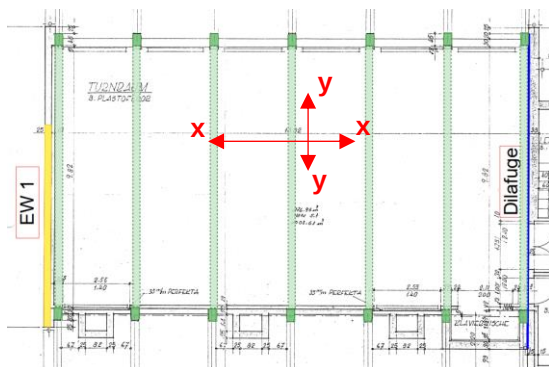
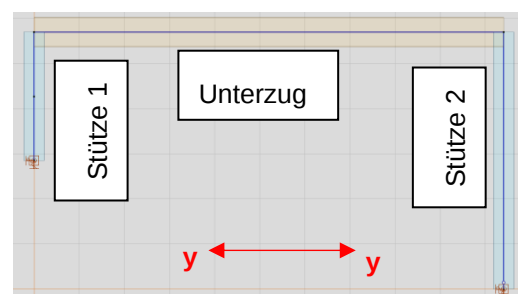
Abb. 8: Turnhalle, links Stahlbetonrahmen im Grundriss (grün), rechts Stahlbetonrahmen im Schnitt

Das rechteckige, kompakte Bauwerk wird von einer Unterzugsdecke aus Stahlbeton überspannt. Einspannhorizont ist die Decke über UG. Die einzige aussteifende Wand steht in Y-Richtung auf der Seite des Geräteraums. Ansonsten liegt die Decke auf Stahlbetonstützen auf. In den Archivunterlagen ist vom Tragwerk einzig die Eisenliste Nr. 54/17 vorhanden. Darauf sind die Stützen und die Unterzüge als Rahmen beschrieben. Anhand der Abmessungen der Bewehrung kann davon ausgegangen werden, dass die Ecken zwischen Stützen und Unterzügen in Querrichtung biegesteif verbunden sind. Nachfolgend sind die massgebenden Bewehrungen aus der Eisenliste Nr. 54/17 zusammengefasst.

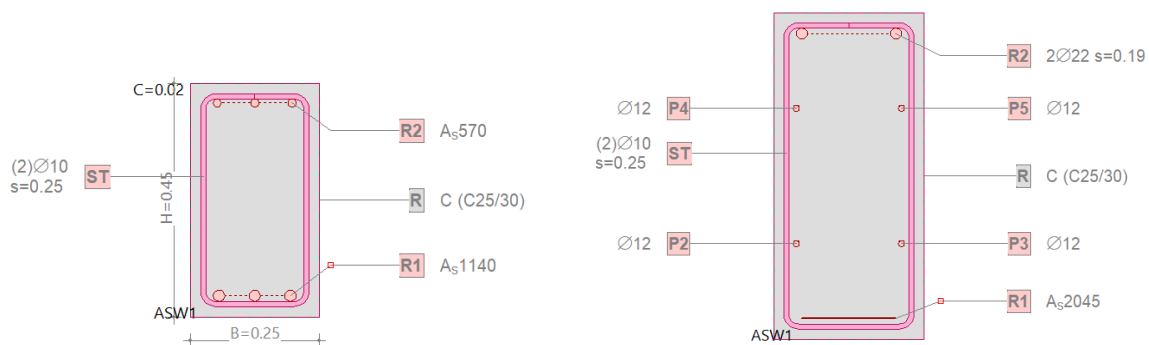
Abb. 9: links Querschnitt Stütze, rechts Querschnitt Unterzug (Programm: Fagus 8)

Die Bemessung der Biege Widerstände erfolgt mit den in Abb. 9 dargestellten Querschnitten: Bei der Stütze sind die drei stehenden Eisen einseitig nur zu 50% angesetzt, da diese gemäss der Bewehrungsliste nicht genügend Stosslänge mit dem Unterzug aufweisen und somit nicht vollkommen biegesteif mit dem Unterzug verbunden sind.
