## Schulareal Horbern, 3074 Muri bei Bern

**Kontroll- und Zustandsanalyse**

**20.05.2020**

**Gewerk Heizung / Lüftung**

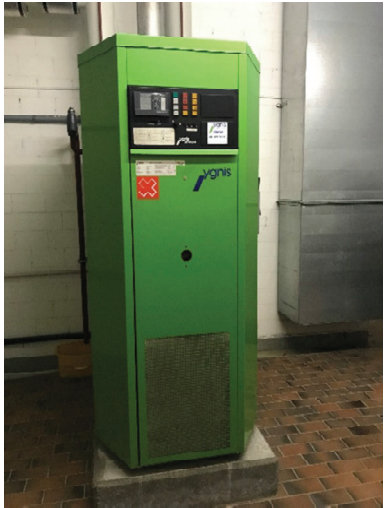
| Beschrieb | Foto |
|---|---|
| <b>Ist-Zustand:</b><br>Der kondensierende Gas-Heizkessel (Ygnis Pyrogas 150) wurde im Jahr 1996 erstellt ist noch funktionstüchtig, hat jedoch seine Amortisationszeit erreicht. Der Wärmeherzeuger versorg den Klassentrakt sowie die Tagesschule / Turnhalle über einer Verbindungsleitung im Verbindungskorridor. | |

- Aufgrund des Alters und des Energieträgers Gas, ist in den nächsten Jahren ein Ersatz zu empfehlen. Im Zusammenhang mit dem neuen Wärmeverbund in Muri, ist ein Anschluss an das Fernwärmenetz der Gemeinde zu empfehlen.

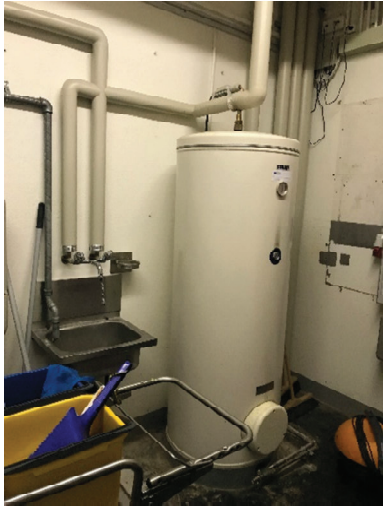
| Beschrieb | Foto |
|---|---|
| <b>Ist-Zustand:</b><br>Die Warmwasseraufbereitung erfolgt über einen einzelnen elektrischen Wassererwärmer. | |

- Eine elektrische Brauchwarmwasseraufbereitung ist aus energetischer Sicht nicht mehr Zeitgemäss und muss ersetzt werden. Der neue Warmwasserboiler soll über die neue Fernwärmeheizung aufgeheizt werden.

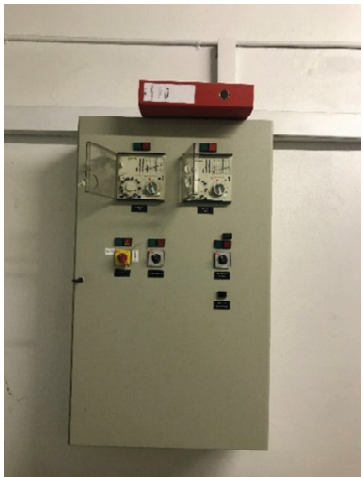
| Beschrieb | Foto |
|---|---|
| <b>Ist-Zustand:</b><br>Die Regulierung ist ebenfalls aus der Erstellungszeit des kondensierenden Gas-Kessels und hat damit ihre technische Lebenserwartung erreicht. Zudem sind Ersatzteile der Regulierung so nicht mehr erhältlich. | |

- Mit der neuen Fernwärmeheizung wird die Heizungsregulierung komplett ersetzt resp. erneuert und auf den neusten Stand der Technik gebracht.

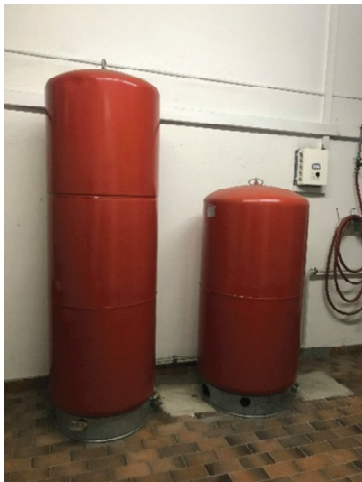
| Beschrieb | Foto |
|---|---|
| <b>Ist-Zustand:</b><br>Das Expansionsanlage (Zwischen- und Hauptgefäß) ist aus dem gleichen Jahr wie die Gas-Heizung und hat damit seine technische Lebenserwartung erreicht. | |

- Zusammen mit der neuen Fernwärmeheizung soll die Expansionsanlage sowie alle Sicherheitsarmaturen ersetzt werden. Dabei müssen alle Sicherheitseinrichtung an die neue Anforderung der Wärmeerzeugung (Fernwärme) angepasst werden.

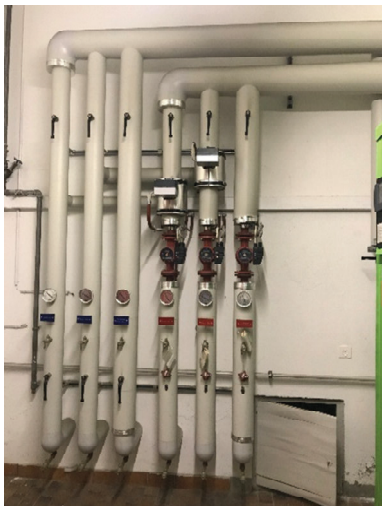
| Beschrieb | Foto |
|---|---|
| <b>Ist-Zustand:</b><br>Die Umwälzpumpen sind drehzahlreguliert und in einem guten Zustand.<br>Ein Ersatz der Umwälzpumpen ist nicht notwendig. Die Regulierung sowie die Feldapparate müssen ersetzt werden.<br>Je nach Anforderung muss eventuell ein Messkonzept mit dem Sanierungskonzept ausgearbeitet werden. | |

- Ersatz Regulierung inkl. Feldapparate

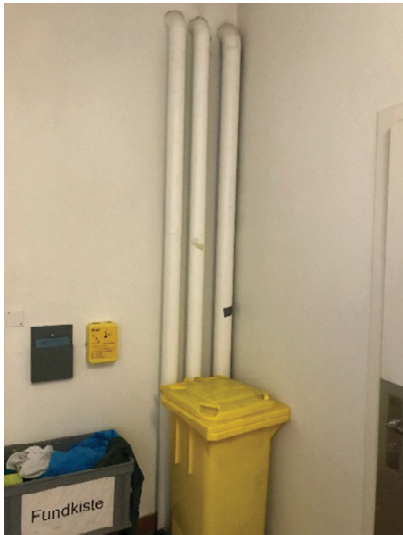
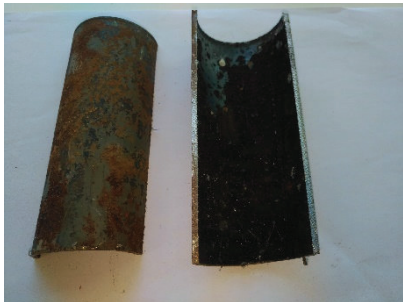
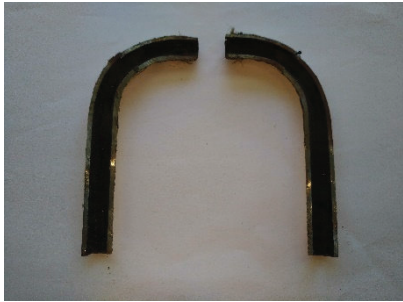
| Beschrieb | Foto |
|---|---|
| <p><b>Ist-Zustand:</b><br/> Die Heizungsanlage verfügt über keinen automatischen Entgaser. Es empfiehlt sich das Wärmeverteilnetz anhand von Rohrproben und einer Wasseranalyse zu untersuchen.<br/> Anhand der Wasserqualität sowie den Rohrproben können anschliessend genauere Aussagen über die Lebensdauer der Wärmeverteilung gemacht werden.</p> <p><i>Ergänzung vom 20.05.2020</i><br/> Rohrproben wurden im Kriechkeller sowie im 2. Obergeschoss an einer Heizkörper Anschlussleitung entnommen. Die Aussenfläche der Rohrprobe im Kriechkeller weist leichten Rostbefall auf. Dieser ist jedoch nur geringfügig und nur an der Oberfläche vorhanden.</p> <p>Die Innenseite der Rohre weist eine leichte Magnetit-Schicht auf und befindet sich in einem guten Zustand. Die Materialstärke ist an den entnommenen Stellen gut bis sehr gut.</p> <p>Die Wasseranalyse hat ergeben, dass die Grenzwerte gemäss SWKI BT102-01 eingehalten werden. Dies weist auf ein ebenfalls auf einen guten Zustand des Wärmeverteilnetzes hin. (Siehe Wasseranalysen in der Beilage).</p> <p>Bei einer Sanierung der Wärmeerzeugung ist der Einbau eines Magnetflussfilters zu empfehlen.</p> | <br> <p>Rohrprobe Kriechkeller</p><br> <p>Rohrprobe HK Anschluss 2.OG</p> |

- Erstellen Wasseranalyse der Heizungsanlage inkl. Rohrprobe der Heizungsleitungen. (erledigt)
- Ergänzung vom 20.05.2020: Einbau eines Magnetflussfilters bei der Sanierung der Wärmeerzeugung.

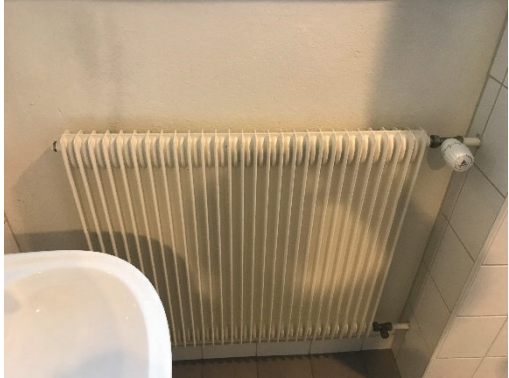
| Beschrieb | Foto |
|---|---|
| <p><b>Ist-Zustand:</b></p> <p>Die Heizkörper sind teilweise optisch abgenutzt. Dies hat jedoch keine Auswirkung auf die Funktion. Die Materialstärke der Heizkörper ist in der Regel gross genug, um diese noch weiter betreiben zu können. Die meisten Heizkörpern verfügen über neuwertige Heizkörperthermostate. Nur noch vereinzeln sind alte Thermostate vorhanden.</p> <p>Da die Heizkörper im Prinzip Ihre Lebensdauer bereits überschritten haben, ist es sehr schwierig abzuschätzen wie lange diese ohne Probleme (Leckagen) in Betrieb bleiben können. Auch mit dem Umbau der Wärmezeugung wird die Anlage für gewisse Zeit stillgelegt und entleert. Dies kann zu Problemen bei der Wiederinbetriebnahme führen.</p> <p>Je nach Sanierungskonzept muss eventuell ein Ersatz der Heizkörper genauer geprüft werden.</p> | |

- Je nach Sanierungskonzept, Beurteilung Ersatz der Heizkörper.

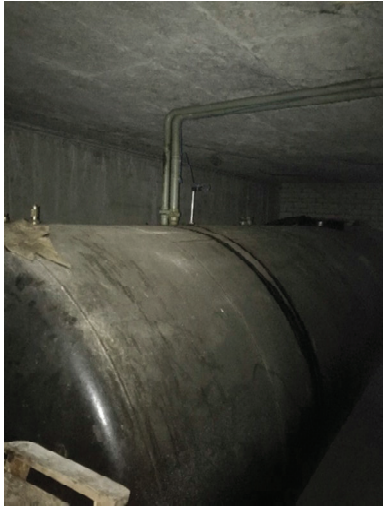
| Beschrieb | Foto |
|---|---|
| <p><b>Ist-Zustand:</b></p> <p>Der vorhandene Heizöl Stahltank ist nicht mehr in Betrieb und für die vorhandene Wärmeerzeugung nicht mehr relevant. Der Öl-Tank wurde bereits fachgerecht stillgelegt und ist bei der Behörde abgemeldet.</p> <p>Wenn der Raum mit dem Stahltank z.B für eine neue Wärmeerzeugung genutzt werden soll, muss der Öl Tank zurückgebaut werden.</p> | |

- Rückbau und fachgerechte Entsorgung des Heizöl-Stahltankes.

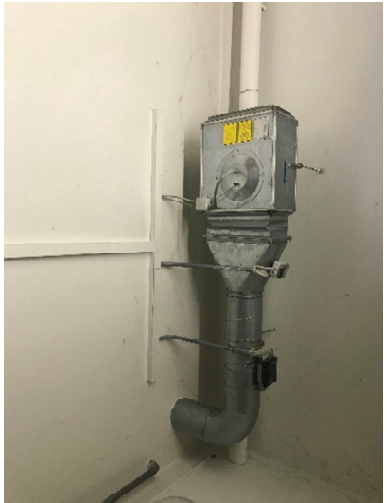
| Beschrieb | Foto |
|---|---|
| <p><b>Ist-Zustand:</b></p> <p>Die Lüftungsanlage für die Verbrennungsluft befindet sich in einem guten Zustand und ist noch funktionstüchtig. Die Anlage ist vom Wärmeerzeuger abhängig und mit dem neuen Fernwärmeanschluss wird diese nicht mehr benötigt.</p> | |

- Mit der neuen Fernwärmeheizung Demontage der Lüftungsanlage und Verschliessen der Frischluftöffnung.

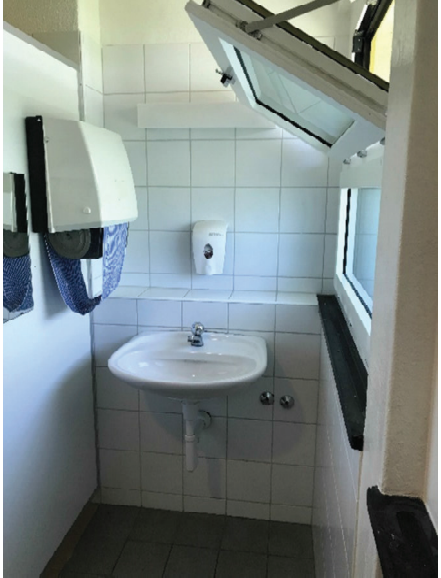
| Beschrieb | Foto |
|---|---|
| <b>Ist-Zustand:</b><br>Aktuell erfolgt die Belüftung der Nasszellen im Schultrakt manuell über die Fenster. | |

- Mit dem Sanierungskonzept sowie mit evtl. neuen Anforderungen müssen Massnahmen, wie z.B. mechanische Lüftungsanlage (mit oder ohne WRG), aufgezeigt werden.

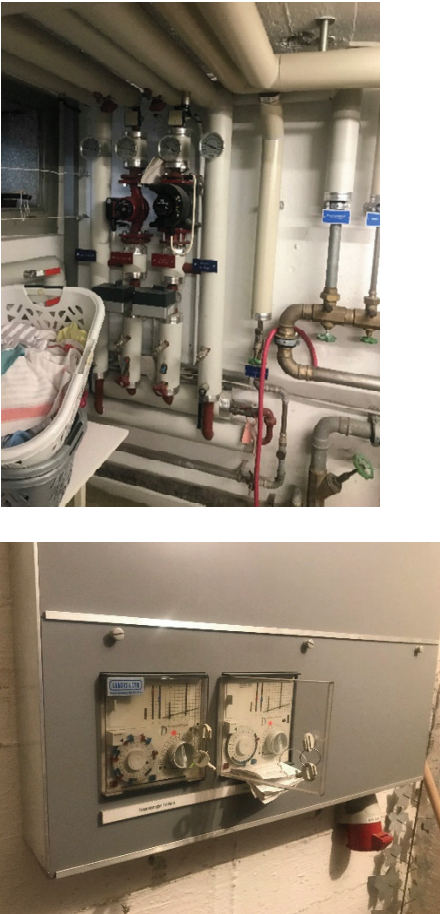
| Beschrieb | Foto |
|---|---|
| <p><b>Ist-Zustand:</b></p> <p>Die Umwälzpumpen sind drehzahlreguliert und in einem guten Zustand.</p> <p>Ein Ersatz der Umwälzpumpen ist nicht notwendig. Die Regulierung sowie die Feldapparate müssen ersetzt werden.</p> <p>Je nach Anforderung muss eventuell ein Messkonzept mit dem Sanierungskonzept ausgearbeitet werden.</p> | |

- Ersatz Regulierung inkl. Feldapparate

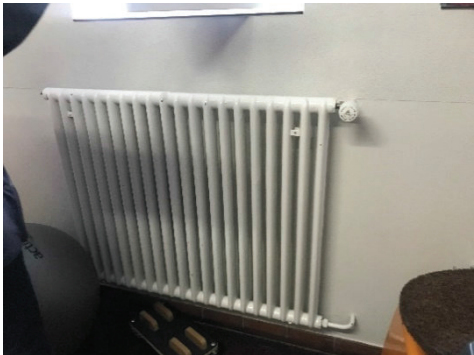
| Beschrieb | Foto |
|---|---|
| <b>Ist-Zustand:</b><br>Die Heizkörper wurden neu gestrichen und teilweise sind sie optisch abgenutzt. Einzelne wurden mit der Sanierung bereits ersetzt.<br>Die Heizkörper verfügen über neuwertige Heizkörperthermostate. | |

- Keine Massnahmen

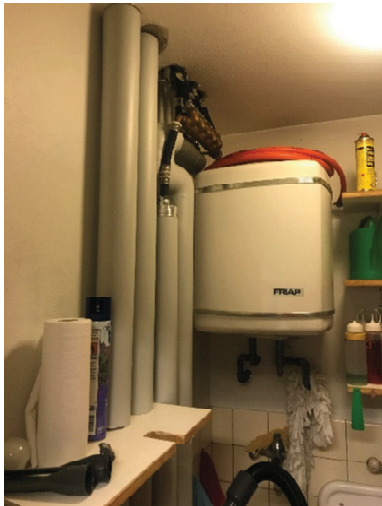
| Beschrieb | Foto |
|---|---|
| <b>Ist-Zustand:</b><br>Im Putzraum ist ein elektrischer Klein-Warmwasserboiler vorhanden. Dieser ist nicht mehr zeitgemäss und energetisch schlecht.<br>Die Warmwasserleitung vom Haupt-Trinkwasserspeicher ist unmittelbar in der Nähe. Der Warmwasseranschluss für das Putzbecken soll neu direkt ab Haupt-Trinkwasserspeicher erfolgen. | |

- Anpassung Warmwasseranschluss für das Putzbecken.

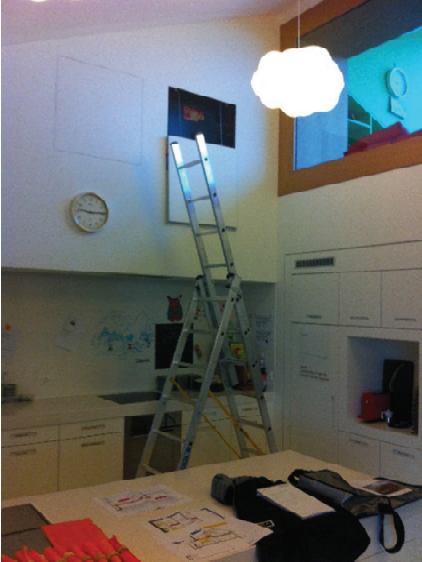
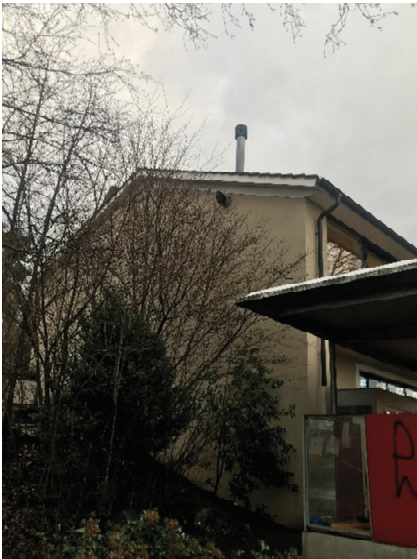
| Beschrieb | Foto |
|---|---|
| <p><b>Ist-Zustand:</b></p> <p>In der Tagesschule ist eine Lüftungsanlage mit Wärmerückgewinnung (Alu-Plattentauscher) eingebaut. Die Anlage ist in der Vorwand über der Küche eingebaut. Durch zwei Revisionsdeckel in der Wand gelangt man zum Monobloc um die Wartungsarbeiten zu tätigen und um die Luftfilter auszuwechseln.</p> <p>Die Aussenluft wird über ein Wetterschutz an der Fassade angesaugt. Die verbrauchte Luft gelangt über Dach durch ein Regenhut ins Freie.</p> <p>Im Frühjahr 2016 wurde nachträglich ein Nachwärmer und ein Schalldämpfer in der Doppelwand im 1. OG eingebaut. Nach Aussage des Hauswartes läuft die Lüftung seit dem Einbau einwandfrei.</p> <p>Zurzeit sind keine Massnahmen notwendig.</p> | |

- Keine Massnahmen notwendig

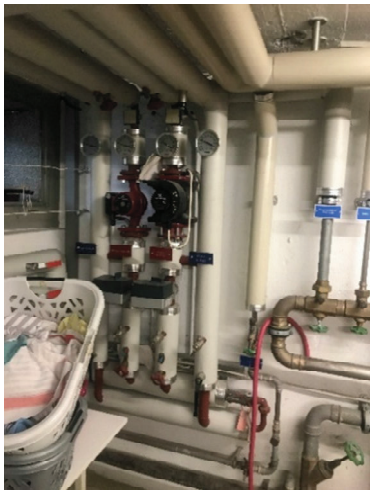
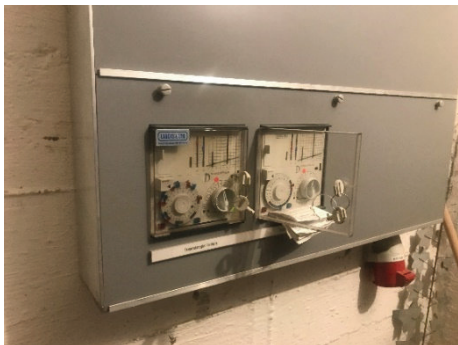
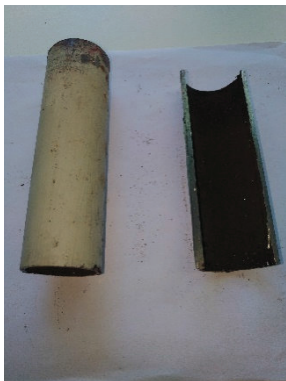
| Beschrieb | Foto |
|---|---|
| <p><b>Ist-Zustand:</b><br/> Die Umwälzpumpen sind drehzahlreguliert und in einem guten Zustand.<br/> Ein Ersatz der Umwälzpumpen ist nicht notwendig. Die Regulierung sowie die Feldapparate müssen ersetzt werden. Je nach Anforderung muss eventuell ein Messkonzept mit dem Sanierungskonzept ausgearbeitet werden.</p> <p><i>Ergänzung vom 20.05.2020</i><br/> Von der Gruppe Turnhalle wurde Nahe der Unterstation eine Rohrprobe entnommen. Das entnommenen Rohrstück weist auf der Innenseite eine leichte Magnetit-Schicht auf. Es ist keine Korrosion sichtbar. Die Materialstärke ist nicht beeinträchtigt.</p> <p>Die beim Klassentrakt durchgeführte Wasseranalyse ist ebenfalls für die Turnhalle / Garderobe gültig, da es sich um dasselbe Umlaufwasser handelt.</p> | <p>Rohrprobe Gruppe Turnhalle</p> |

- Ersatz Regulierung inkl. Feldapparate
- Ergänzung vom 20.05.2020: Betreffend Wärmeverteilnetz sind keine Massnahmen nötig.

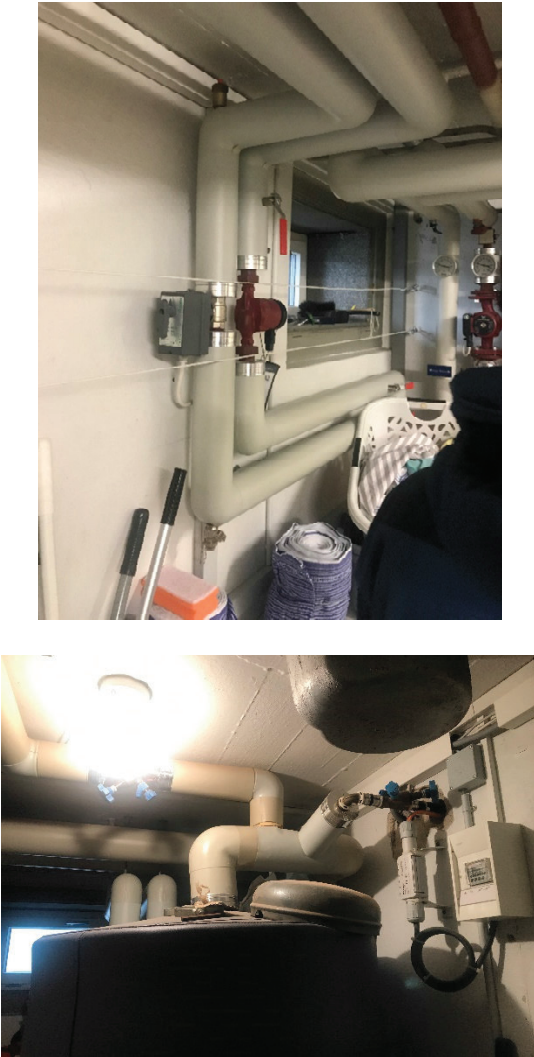
| Beschrieb | Foto |
|---|---|
| <p><b>Ist-Zustand:</b></p> <p>Der Trinkwasser-Boiler wird über die Heizung mittels einer eigener Heizgruppe ab der Unterstation Tageschule / Turnhalle aufgewärmt. Die Regulierung der Heizgruppe muss, in Zusammenhang mit der neuen Fernwärmeheizung, ersetzt werden. Der veraltete Trinkwarmwasser-Boiler sollte mit der Heizungssanierung zusammen ersetzt werden.</p> | |

- Ersatz Regulierung inkl. Feldapparate sowie Ersatz Trinkwarmwasserboiler.

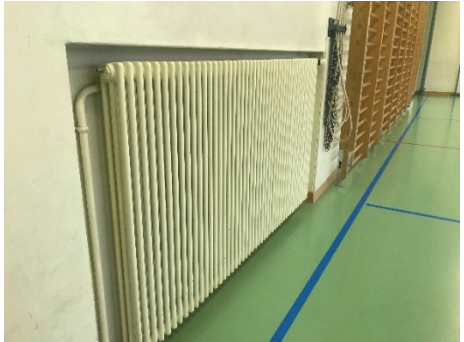
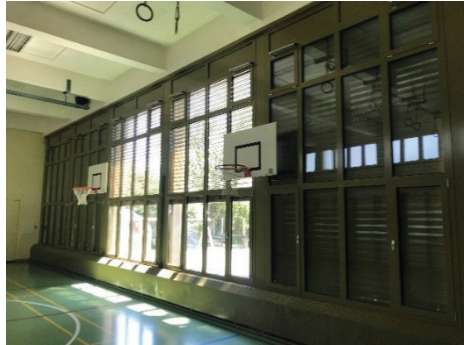
| Beschrieb Turnhalle | Foto |
|---|---|
| <p><b>Ist-Zustand:</b><br/> Es sind Heizkörper in einer Wandnische, sowie auf der ganzen Fensterfront verkleidet in der Brüstung vorhanden. Diese sind in einem guten Zustand und sind mit Heizkörperthermostaten ausgerüstet.</p> <p>Je nach Sanierungskonzept, z.B. einer Fenstersanierung sowie wegen Anforderung BASPO-Richtlinie (Sicherheit), müssen die Heizkörper ersetzt oder verkleidet werden.</p> | |

- Ersatz Heizkörper je nach Sanierungskonzept.

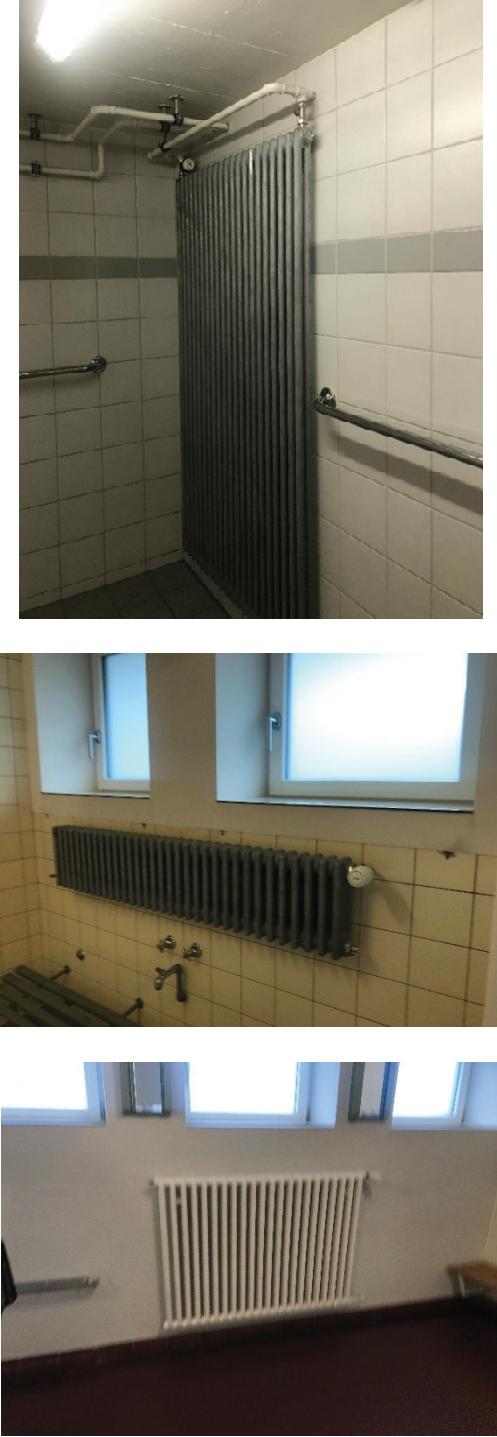
| Beschrieb Garderobe | Foto |
|---|---|
| <p><b>Ist-Zustand:</b></p> <p>In der Garderobe wurden die Heizkörper teilweise neu gestrichen oder ersetzt. Diese sind in einem guten Zustand.</p> <p>Alle Heizkörper sind mit Heizkörperthermostaten ausgerüstet.</p> | |

- Keine Massnahmen notwendig.

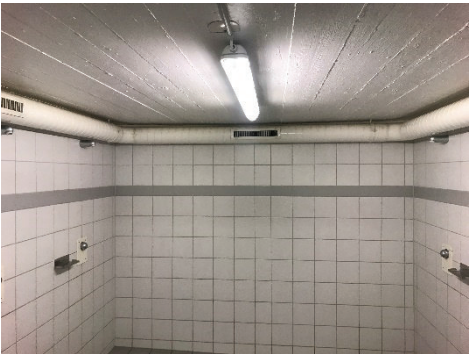
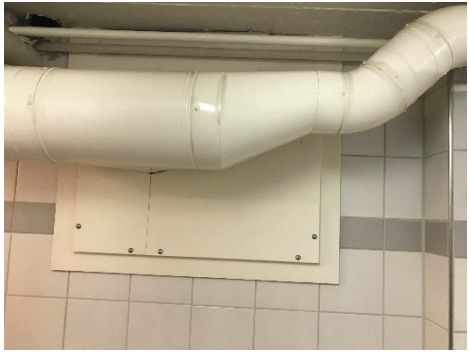
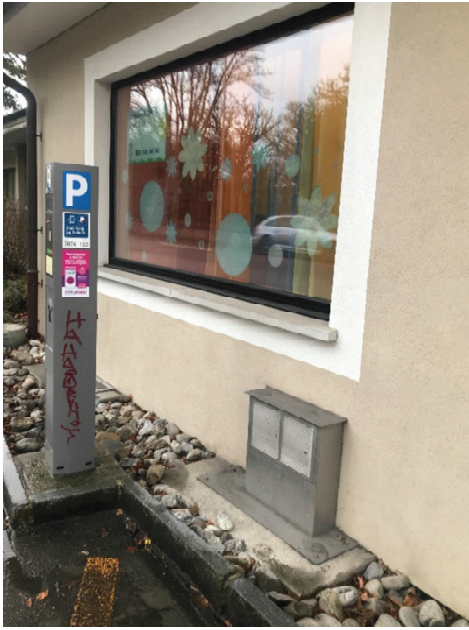
| Beschrieb | Foto |
|---|---|
| <p><b>Ist-Zustand:</b><br/> Für die Garderobe 2 ist eine einfache Abluftanlage installiert. Baujahr ist nicht bekannt.<br/> Der Abluftventilator befindet sich hinter einem Holz-Revisionsdeckel im Lichtschrank. Die Fortluft wird über ein Wetterschutzgitter im Parkplatzbereich über Boden ins Freie geblasen. Die Ersatzluft strömt über Gebäude-undichtheiten über Lüftungsgitter in der Tür frei nach.</p> <p>Die Garderobe 1 hat keine Mechanische Lüftung. Diese wird über die Fenster belüftet.</p> <p>Das Kanalnetz ist dem Alter entsprechend in einem Guten Zustand.</p> <p>Die Regulierung erfolgt über eine einfache Schaltuhr, die beim Ventilator montiert ist.</p> <p>Bei dieser Anlage bedarf es keiner Massnahmen.</p> <p>Bei einem Defekt des Ventilators oder der Schaltuhr kann diese ohne grossen Aufwand ersetzt werden.</p> | |

- Keine Massnahmen notwendig

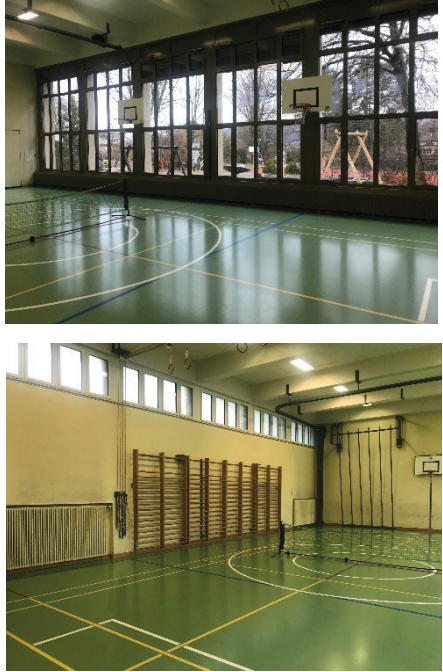
| Beschrieb | Foto |
|---|---|
| <b>Ist-Zustand:</b><br>Die Turnhalle hat zurzeit keine Mechanische Lüftung. Die Be- und Entlüftung erfolgt über die Kippfenster an der Decke. | |

- Keine Massnahmen notwendig
