**Lage Treppenhaus**

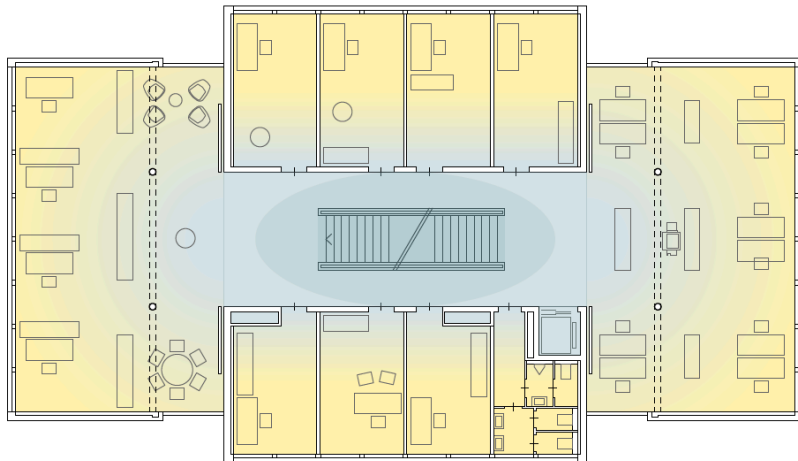
**Variante 1: Treppe 'bestehend'**

- + grosszügiges Treppenfoyer mit Sichtbezügen
- + „Begegnungskultur“ kann erhalten werden
- + keine weiteren Eingriffe in Tragstruktur nötig
- + Toilette mit Tageslicht und Fensterlüftung
- + keine zusätzliche Investition

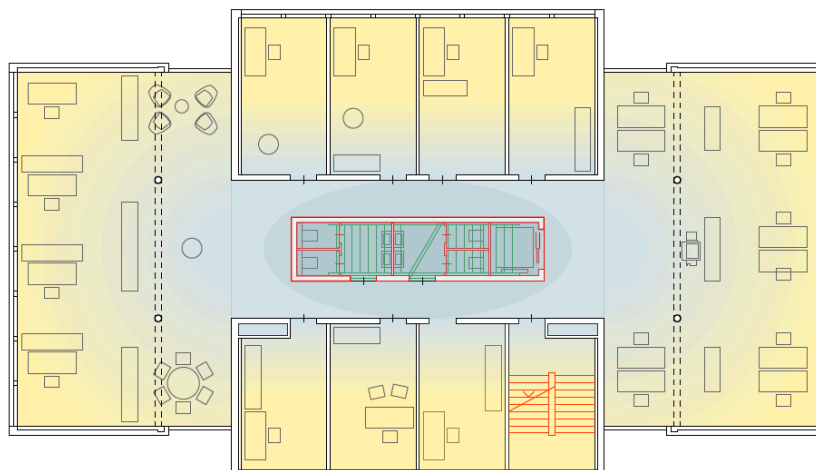
**Variante 3: Treppe an Fassade und Kern 'neu'**

- wenig Raumqualität
- Transparenz / Durchlässigkeit gehen verloren
- Deckendurchbruch Treppe 'bestehend' schliessen
- neue Decke nötig
- grosszügiges Treppenfoyer vs. zwei enge dunkle Korridore und Toiletten
- teure Investition 350'000.- Fr.
