**Aktennotiz**

**Fassaden-Sondage**

Vor Ort, Thunstrasse 74, 3074 Muri bei Bern

→ Sondage 19/08/2021  
Bereich Fassaden-  
Brüstung

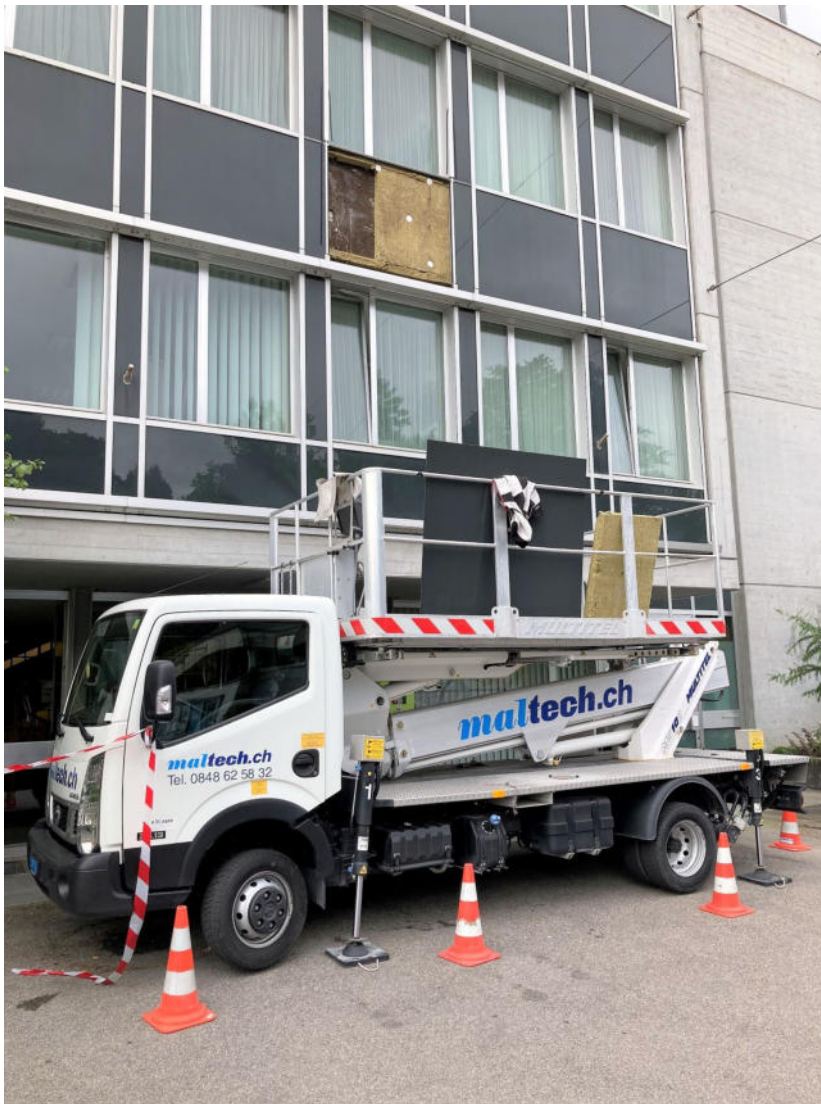
Über eine Mobile-Arbeitsbühne (Selbstfahrer 3,5 t, MS100 MULTITEL) wurde der Brüstungsbereich im 2. Obergeschoss von aussen untersucht.
