**BAUVERWALTUNG GEMEINDE MURI  
VERWALTUNGSGEBÄUDE THUNSTRASSE 74,  
MURI**

**BAUSCHADSTOFFUNTERSUCHUNG (ASBEST, PAK, PCB)**

Liebefeld, den 14.04.2015  
BE08629.140

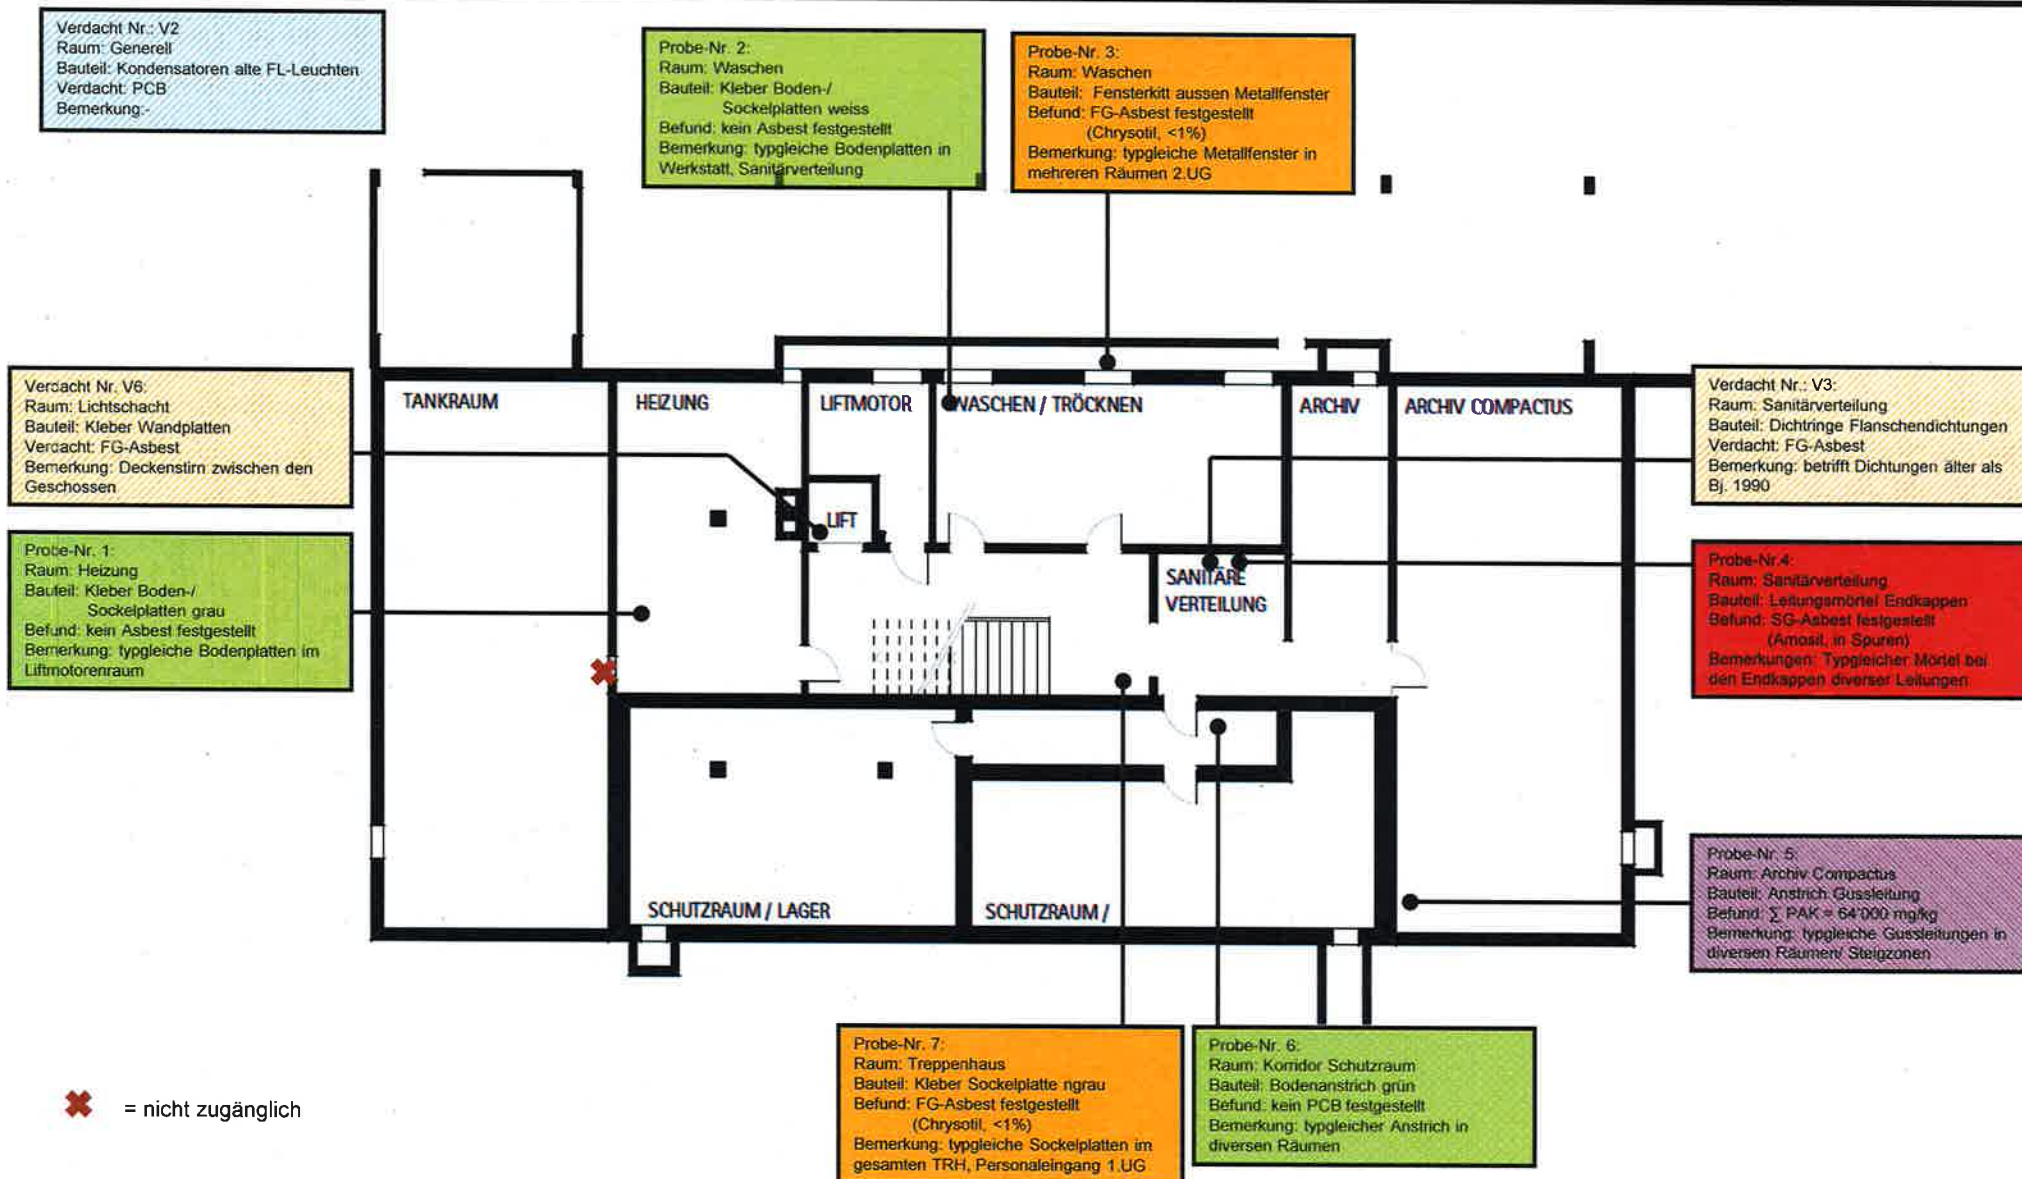
Verdacht Nr.: V2  
Raum: Generell  
Bauteil: Kondensatoren alte FL-Leuchten  
Verdacht: PCB  
Bemerkung:-

Probe-Nr. 9:  
Raum: Archiv  
Bauteil: Flexplatten schwarz, 25x25cm/  
Kleber (bituminös) Flexplatten  
Befund: FG-Asbest festgestellt  
(Chrysotil, <1%)  
Bemerkung: typgleiche Flexplatten im 1.UG  
Archiv-/ Technikräume, Attika Lüftung

Probe-Nr. 8:  
Raum: Einstellhalle  
Bauteil: Fugendichtung Bodenfuge Beton  
Befund: FG-Asbest festgestellt  
(Chrysotil, 1-30%)  
Bemerkung: typgleiche Fugendichtungen  
in der gesamten Einstellhalle

Verdacht Nr.: V6:  
Raum: Lichtschacht  
Bauteil: Kleber Wandplatten  
Verdacht: FG-Asbest  
Bemerkung: Deckenstirn zwischen den  
Geschossen

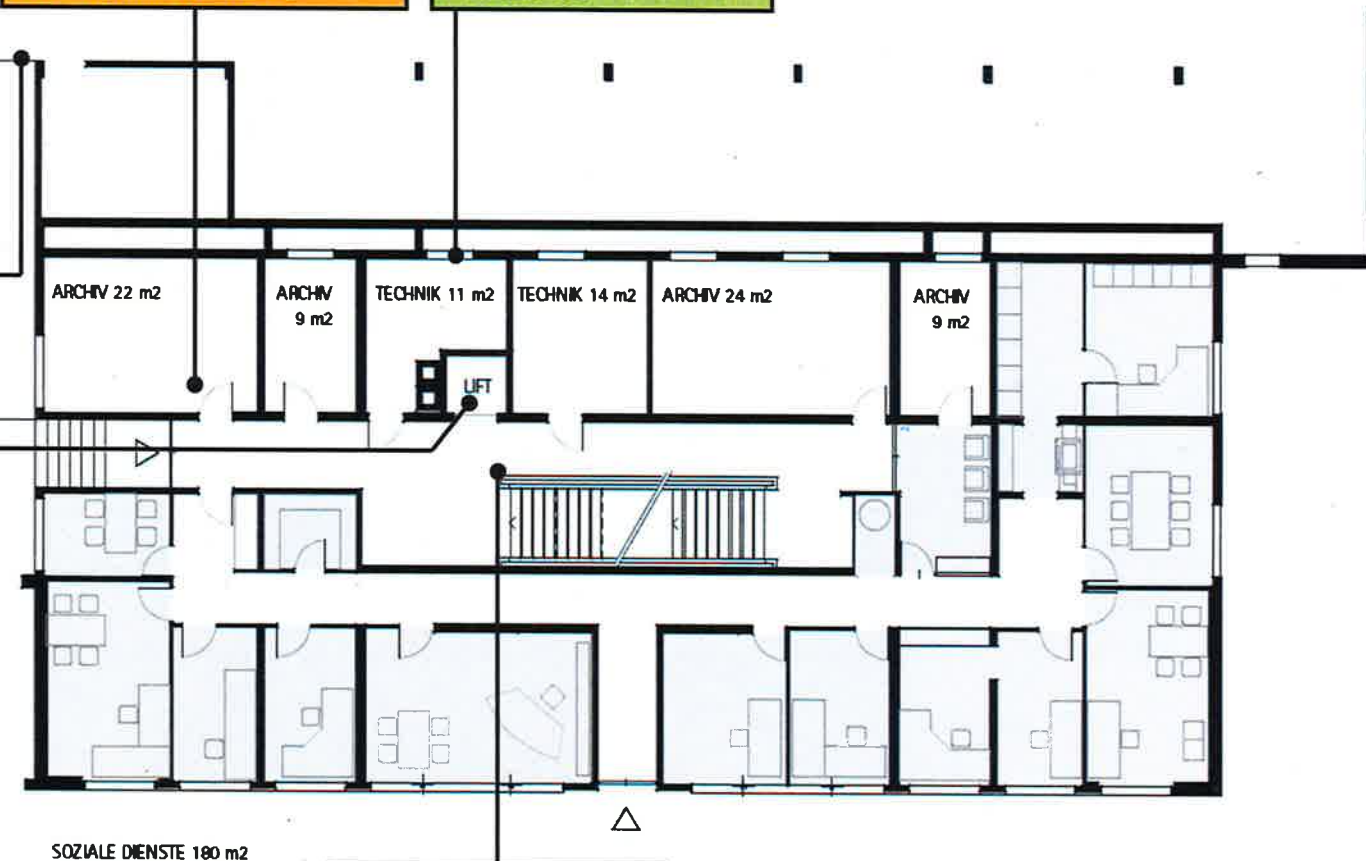
Probe-Nr. 11:  
Raum: Treppenhaus  
Bauteil: Fugendichtung Betonbrüstung  
Befund: PCB 155'000mg/kg  
Bemerkung: typgleiche Fugendichtungen  
gesamtes Treppenhaus

Verdacht-Nr. V4:  
Raum: Fassade  
Bauteil: Korkisolation  
Verdacht: PAK-haltig  
Bemerkung: betrifft die gesamte Fassade

Verdacht Nr. V6:  
Raum: Lichtschacht  
Bauteil: Kleber Wandplatten  
Verdacht: FG-Asbest  
Bemerkung: Deckenstirn zwischen den Geschossen

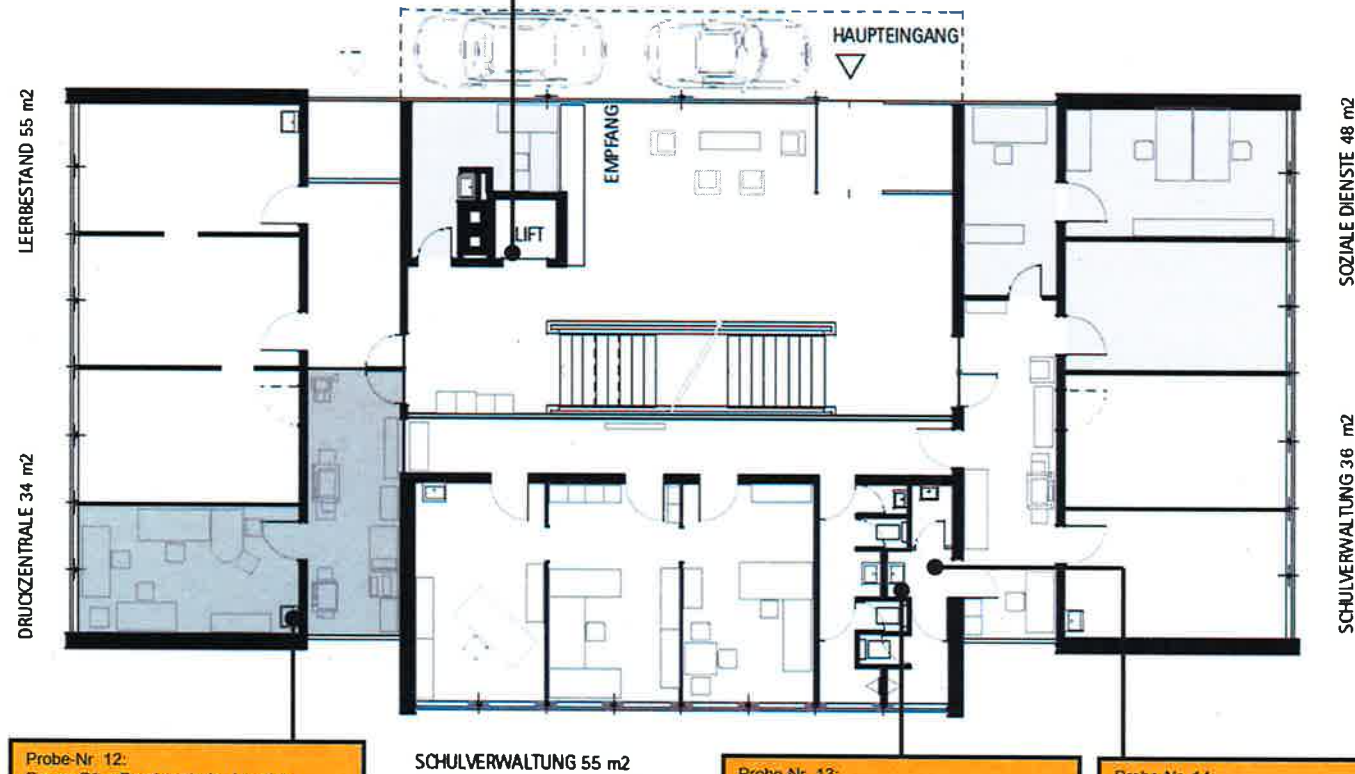
Probe-Nr. 12:  
Raum: Büro Druckzentrale, Lavabo  
Bauteil: Kleber Wandplatten Mosaik beige  
Befund: FG-Asbest festgestellt  
(Chrysotil, <1%)  
Bemerkung: typgleiche Wandplatten in  
diversen Büros in allen Geschossen

Probe-Nr. 13:  
Raum: WC Herren  
Bauteil: Kleber Wandplatten weiss  
Befund: FG-Asbest festgestellt  
(Chrysotil, <1%)  
Bemerkung: typgleiche Wandplatten in  
WCs/ Putzräumen in allen Geschossen

Verdacht-Nr. V4:  
Raum: Fassade  
Bauteil: Korkisolation  
Verdacht: PAK-haltig  
Bemerkung: betrifft die gesamte Fassade

Verdacht Nr. V6:  
Raum: Lichtschacht  
Bauteil: Kleber Wandplatten  
Verdacht: FG-Asbest  
Bemerkung: Deckenstirn zwischen den  
Geschossen

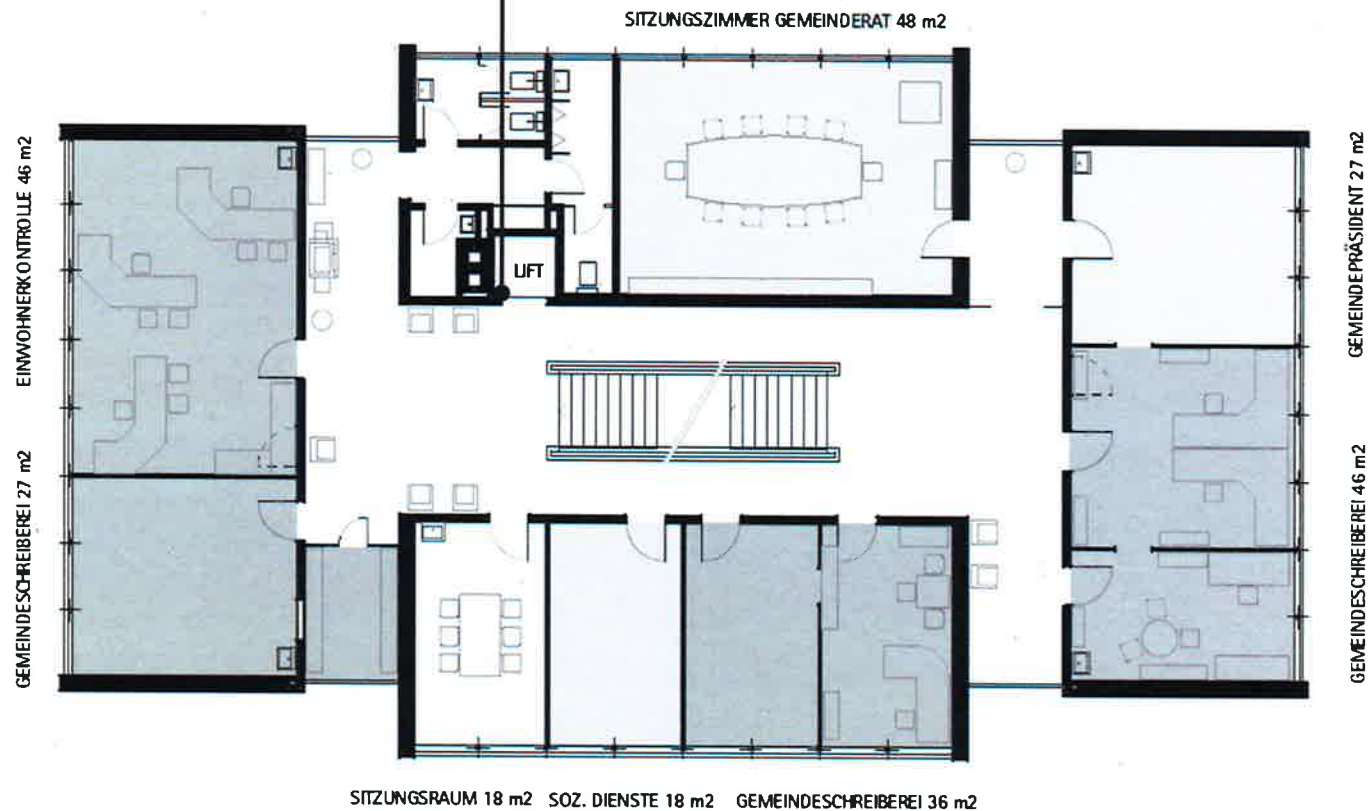
Probe-Nr. 15:  
Raum: WC Herren  
Bauteil: Kleber Wandplatten weiss  
Befund: FG-Asbest festgestellt  
(Chrysotil, <1%)  
Bemerkung: typgleiche Wandplatten in  
WCs/ Putzräumen in allen Geschossen

Verdacht Nr. V6:  
Raum: Lichtschacht  
Bauteil: Kleber Wandplatten  
Verdacht: FG-Asbest  
Bemerkung: Deckenstirn zwischen den  
Geschossen

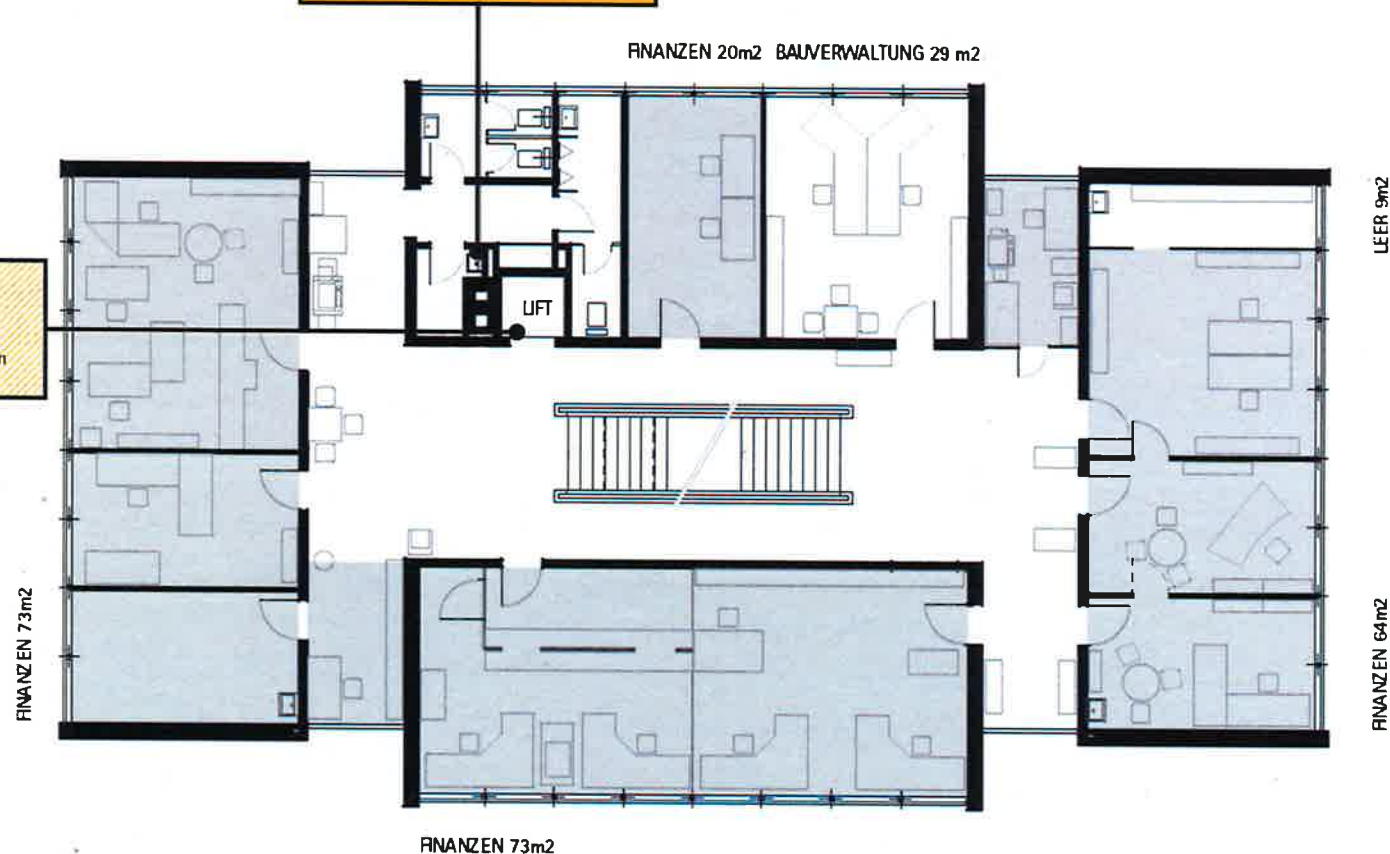
Probe-Nr. 16:  
Raum: Steigzone Lüftung  
Bauteil: Flexplatten grau 25x25cm/  
Kleber (bituminös) Flexplatten  
Befund: FG-Asbest festgestellt  
(Chrysotil, <1%)  
Bemerkung: typgleiche Flexplatten in allen  
Geschossen Steigzonen Lüftung, 1.UG  
Elektroverteilung

Verdacht Nr. V6:  
Raum: Lichtschacht  
Bauteil: Kleber Wandplatten  
Verdacht: FG-Asbest  
Bemerkung: Deckenstirn zwischen den  
Geschossen

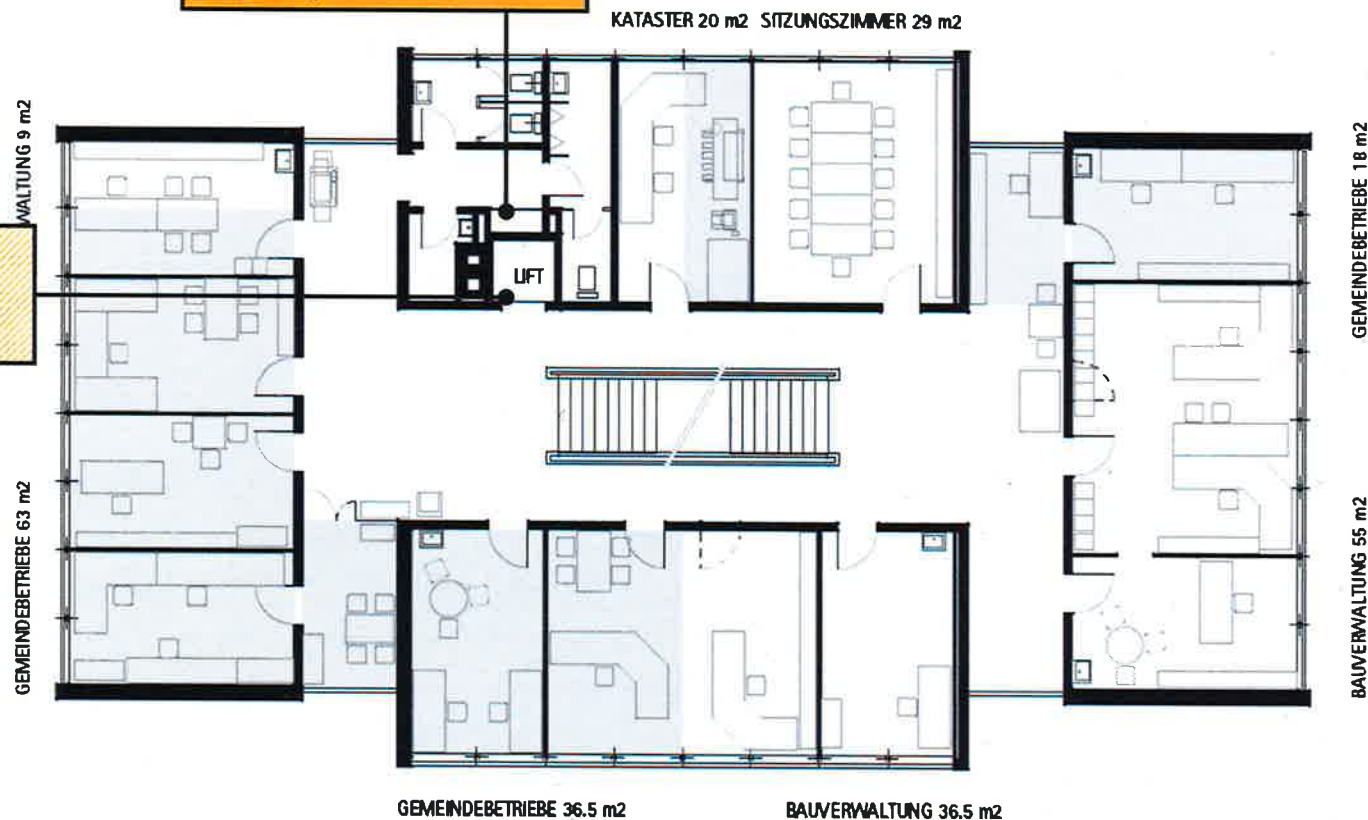
Verdacht-Nr. V1/V4:  
Raum: Terrasse  
Bauteil: Flachdachabdichtung/  
Korkisolation  
Verdacht: PAK-haltig  
Bemerkung: -

Verdacht-Nr. V5:  
Raum: Lüftung  
Bauteil: Dichtungen/ Klappen Lüftung  
Verdacht: SG-Asbest  
Bemerkung: Bj. unbekannt

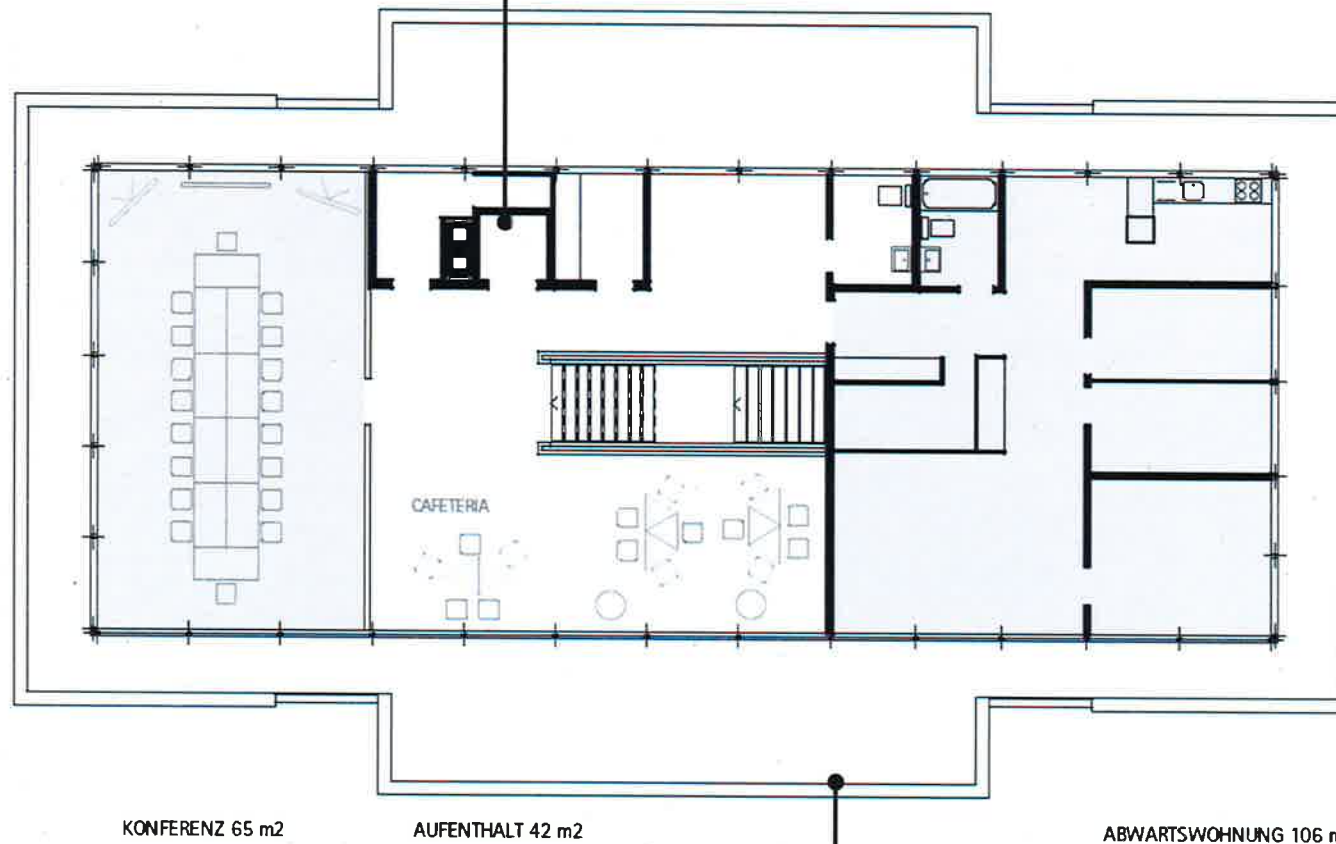
Probe-Nr. 17:  
Raum: Terrasse  
Bauteil: Fugendichtung Betonelement  
Befund: PCB 138'000mg/kg  
Bemerkung: typgleiche Fugendichtungen  
gesamte Fassade
