# Schulanlage Horbern

## Erdbebenüberprüfung

### Überprüfung der Erdbebensicherheit gem. SIA 269/8

Bauherr : Einwohnergemeinde Muri, Thunstrasse 74, 3074 Muri b. Bern  
Objektnummer und Objektname: 10938 Schulanlage Horbern Muri  
Beauftragter Bauingenieur: Bächtold & Moor AG, Giacomettistrasse 15, 3000 Bern 31

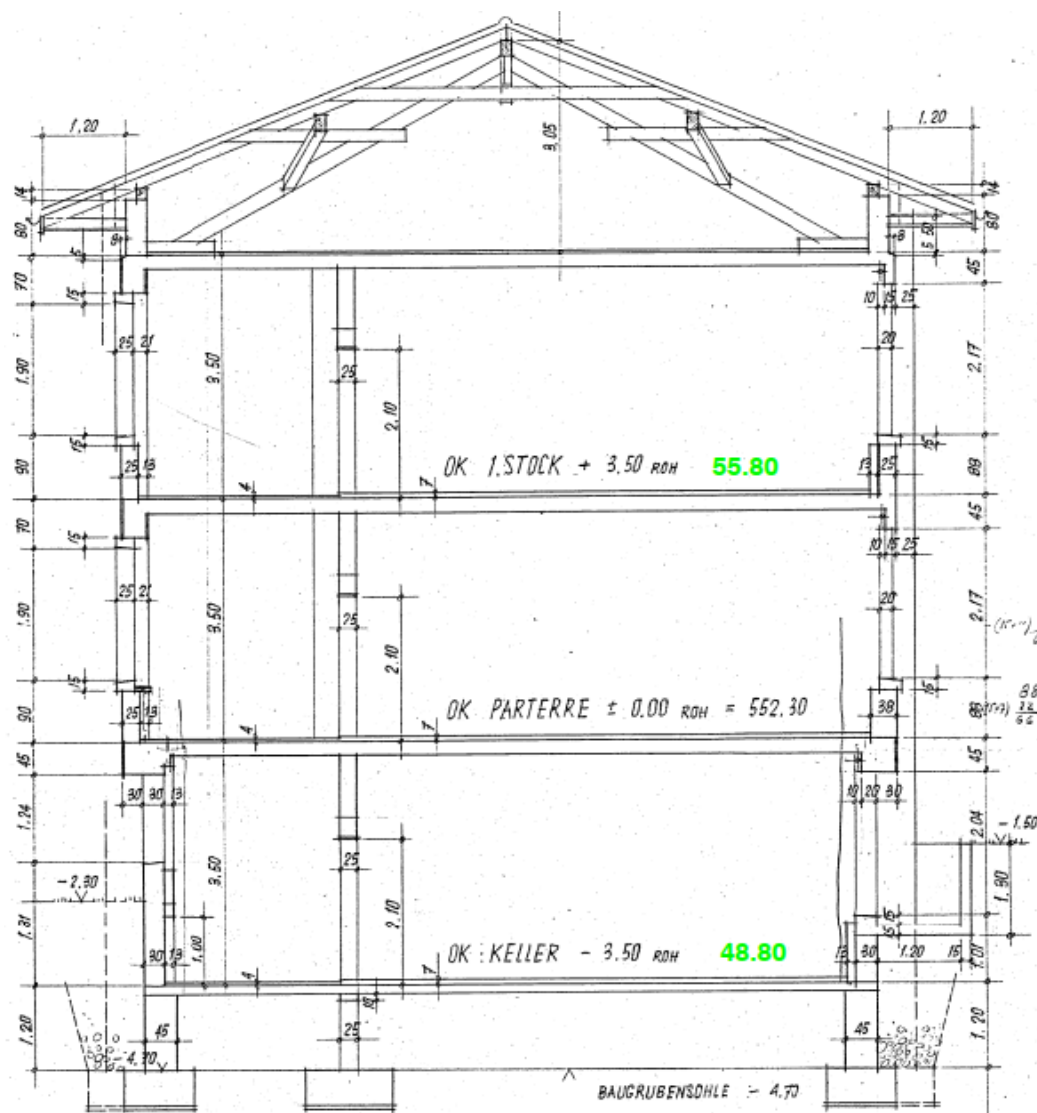
Abb. 3: Querschnitt Klassentrakt, Süd

Klassentrakt: Das Gebäude wird durch eine Dilatationsfuge in zwei Abschnitte aufgeteilt. Der nördliche Teil inkl. Anbau Treppenhaus ist im Grundriss fast quadratisch, der südliche Teil rechteckig.

Die Decken wirken in beide Richtungen als Zwei- / Dreifeldträger. Die grössten Spannweiten betragen 7.70 bis 9.25 m. Die Auflager sind tragende Mauerwerks- wände: Aussenwände und eine längs verlaufende Innenwand.

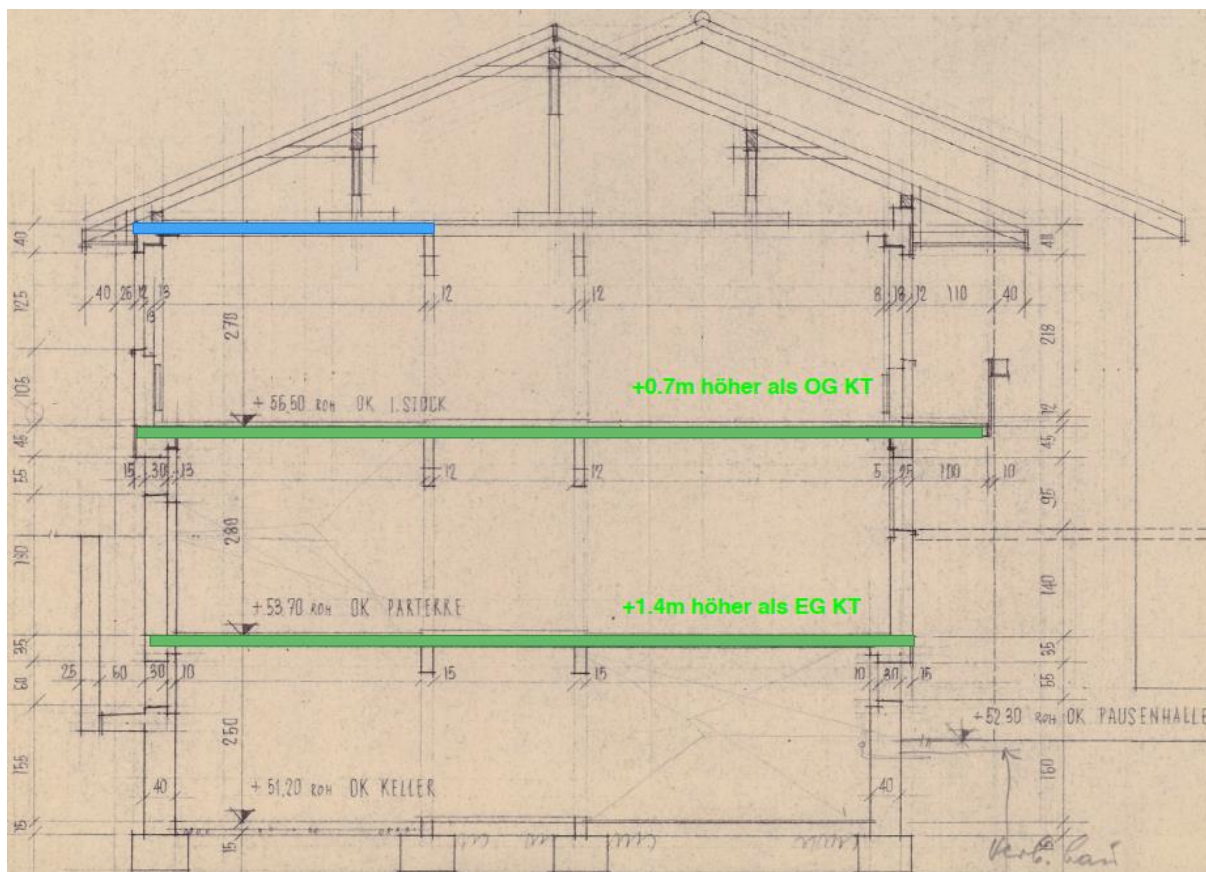
Abb. 4: Querschnitt Tagesschule: grün = Stahlbetondecken, blau = Massivholzdecke

Das Gebäude weist einen rechteckigen Grundriss auf, der durch eine Dilatationsfuge von der Turnhalle getrennt ist. Der Einspannhorizont liegt auf Höhe Decke über UG. Das EG und das OG ragen aus dem Baugrund heraus. Bei Umbauarbeiten wurde die gesamte Decke über OG abgebrochen und somit das Obergeschoss mit dem Dachgeschoss verbunden. Im Bereich des Treppenaufgangs wurde eine neue Decke in Massivholz eingebaut. Dadurch müssen das Erdgeschoss und das Obergeschoss Erdbeben technisch separat beurteilt werden.

Im EG weist das Bauwerk in X- und in Y-Richtung durchlaufende, horizontal aussteifende Tragwände aus Mauerwerk auf. Die Massivbetondecke hält die tragenden Wände gegen Kippen zurück. Das EG weist somit keine konzeptionellen oder konstruktive Mängel auf.

Im Obergeschoss sind nur noch wenige aussteifende Mauerwerkswände vorhanden. Anhand der Unterlagen kann nicht beurteilt werden, wie die Holzdecke und das Dach ausgesteift und mit den Fassadenwänden verbunden sind. Das OG weist somit in X-Richtung strukturelle Mängel auf.

Als Massnahme wäre statisch genauer zu prüfen wie die Zwischendecke und der Dachaufbau stabilisiert sind. Allenfalls ist eine zusätzliche Aussteifung notwendig, um den Erdbebenwiderstand zu erhöhen. Der Widerstand des Erdgeschosses ist unproblematischer und liegt im akzeptablen Bereich.

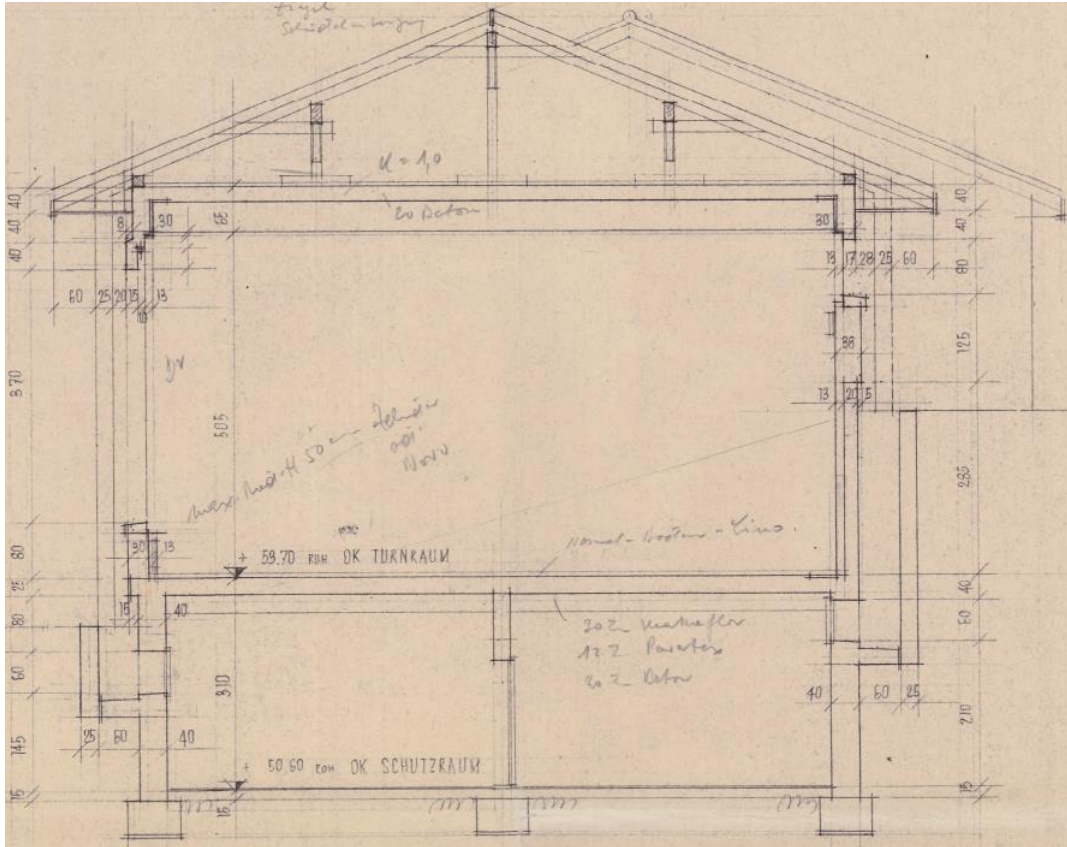
Abb. 5: Querschnitt Turnhalle

Turnhalle: Das Gebäude wird durch eine Dilatationsfuge von der Tagesschule getrennt. Die Turnhallendecke ist eine Betondecke mit Unterzügen. Anhand der Bewehrungsliste kann davon ausgegangen werden, dass die Unterzüge zusammen mit den Stützen als Rahmen in Stahlbeton wirken. Die Spannweite der Unterzüge beträgt 10.9 m.

Als Massnahmen, ist mit der weiterführenden Projektierung mittels Sondagen vor Ort zu prüfen und verifizieren, ob die getroffenen Annahmen bzgl. Rahmentragwirkung auch effektiv der Realität entsprechen.

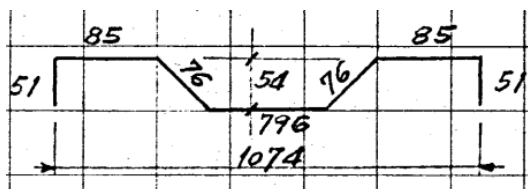
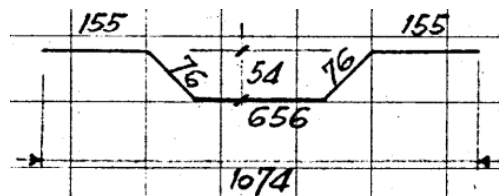
$d=22, 5 \cdot 2 / D=20, 2 \cdot 2$   
→ 2 Stück pro Unterzug  $d=22$

$D=22, 5 \cdot 1 / D=20, 2 \cdot 1$   
→ 1 Stück pro Unterzug  $d=22$

Bemerkung: Vermutlich sind die fünf mittigen Unterzüge mit den Bewehrungen  $d = 22$  mm und die zwei am Rand mit  $d = 20$  mm bewehrt.

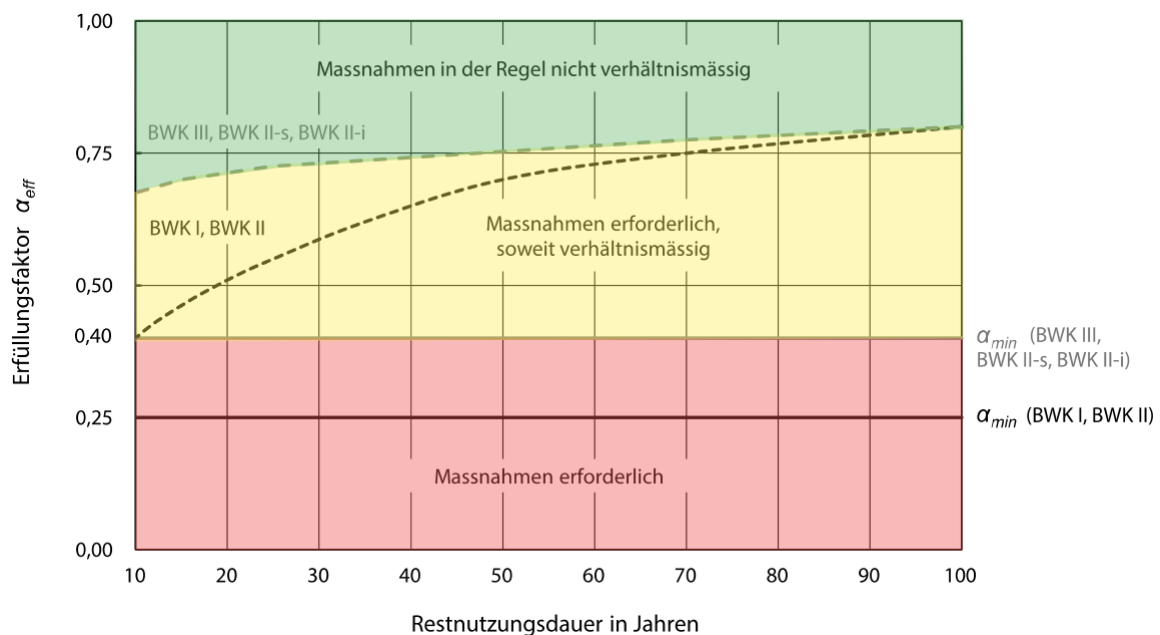
Der effektive Erfüllungsfaktor beschreibt, in welchem Mass ein bestehendes Tragwerk eines Gebäudes die rechnerischen Anforderungen an Neubauten gemäss geltender Norm erfüllt. Er variiert zwischen 0.0 (zu 0% und damit überhaupt nicht erfüllt) und  $> 1.0$  (zu 100% oder mehr erfüllt)

Der erforderliche minimale Erfüllungsfaktor ist abhängig von der Restnutzungsdauer und der Bauwerksklasse. Unter einer wirtschaftlichen Betrachtung der Verhältnismässigkeit von allfälligen Massnahmen und zugehörigen Baukosten ist es nach Norm auch zulässig, den Zustand von Bauwerken, welche die Neubaunormen nicht zu 100% erfüllen, zu akzeptieren.

■  $\alpha_{\text{eff}} < \alpha_{\text{min}} = 0.40$

Massnahmen erforderlich
