## Schulareal Horbern, 3074 Muri bei Bern

**Kontroll- und Zustandsanalyse**

**20.05.2020**

**Gewerk Heizung / Lüftung**

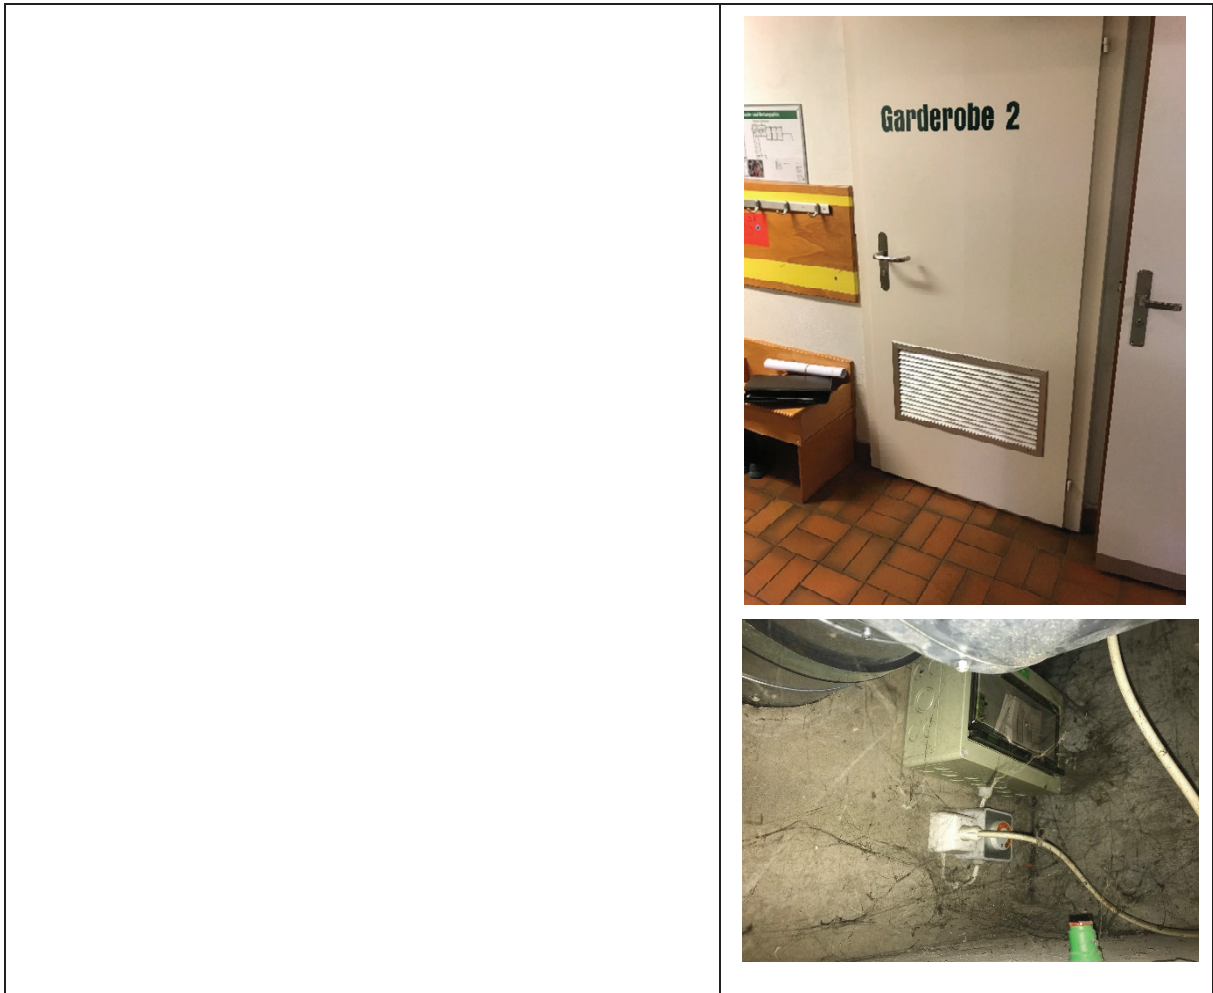
| Beschrieb | Foto |
|---|---|
| <p><b>Ist-Zustand:</b><br/> Für die Garderobe 2 ist eine einfache Abluftanlage installiert. Baujahr ist nicht bekannt.<br/> Der Abluftventilator befindet sich hinter einem Holz-Revisionsdeckel im Lichtschrank. Die Fortluft wird über ein Wetterschutzgitter im Parkplatzbereich über Boden ins Freie geblasen. Die Ersatzluft strömt über Gebäude-undichtheiten über Lüftungsgitter in der Tür frei nach.</p> <p>Die Garderobe 1 hat keine Mechanische Lüftung. Diese wird über die Fenster belüftet.</p> <p>Das Kanalnetz ist dem Alter entsprechend in einem Guten Zustand.</p> <p>Die Regulierung erfolgt über eine einfache Schaltuhr, die beim Ventilator montiert ist.</p> <p>Bei dieser Anlage bedarf es keiner Massnahmen.</p> <p>Bei einem Defekt des Ventilators oder der Schaltuhr kann diese ohne grossen Aufwand ersetzt werden.</p> | |
